# Een leven lang restaureren

Een leven lang restaureren

Jaarboek 2005

## Restauratie van de Grote Kerkstoren 1952 - 1972

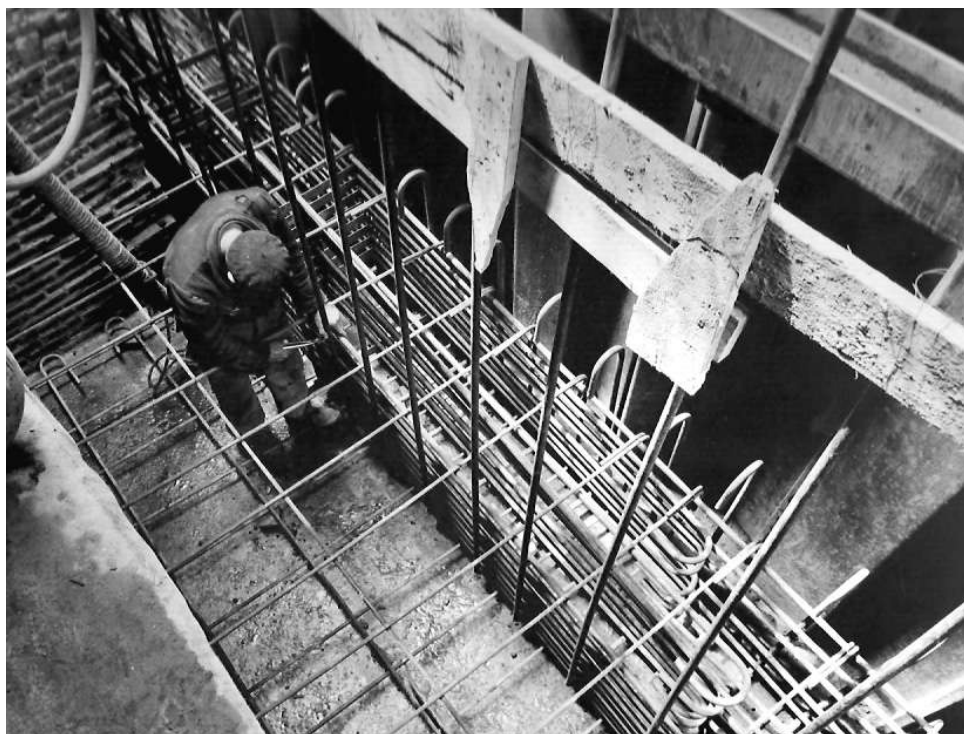
*3.6 Vlechten van de wapening t.b.v. de verstijvingsring die om de voet van de oude fundering wordt gelegd.*

Daar waar het betonwerk direct tegen historisch metselwerk gestort moest worden, werd dit overal voorzien van een tussenlaag van nieuwe baksteen in klinkerkwaliteit. Voor een goede aanhechting werden daarbij horizontale sleuven gemaakt in het oude metselwerk om dit nieuwe metselwerk zodoende te verankeren en afschuiving tegen te gaan.

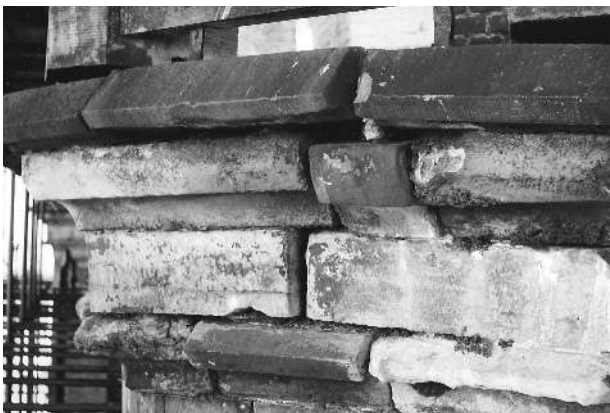
4.2 Van de balustrade op de omloop hadden de natuurstenen onderdelen vrijwel alle samenhang verloren.

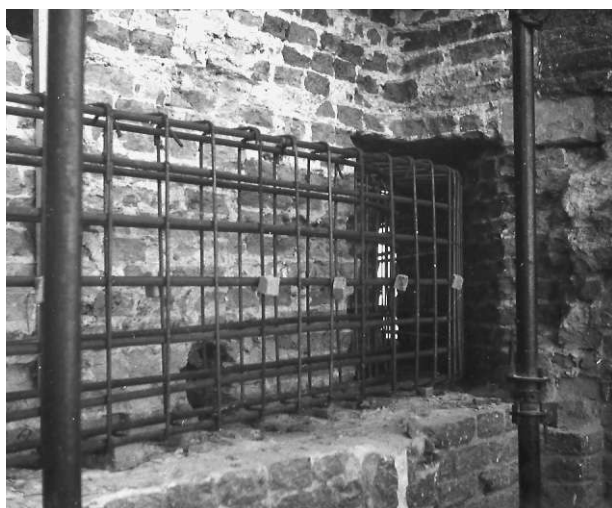
4.4 Het aanbrengen van een gewapend-betonnen ringbalk ter hoogte van de uurwerkzolder.

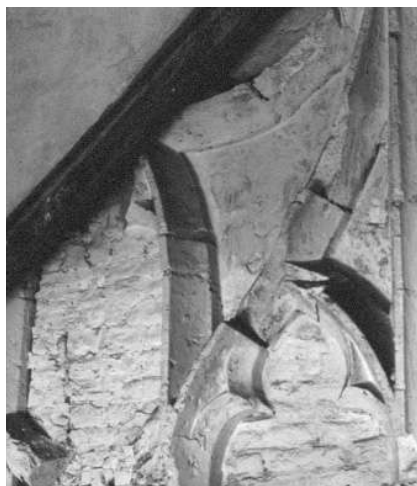
*4.5 Fragmenten van de historische raamtracering in de blindnissen aan de oostzijde van de toren.*

Bij de restauratie van de kerk in de jaren 1900 tot 1930 was al ontdekt, dat zich in de oostmuur van de toren, boven de gewelven van het middenschip, fragmenten bevonden van een oorspronkelijke vroeggotische raamtracering. Deze fragmenten boden echter niet voldoende aanknopingspunten na de beschadiging door de brand uit 1457 om de juiste vorm geheel te kunnen reconstrueren.

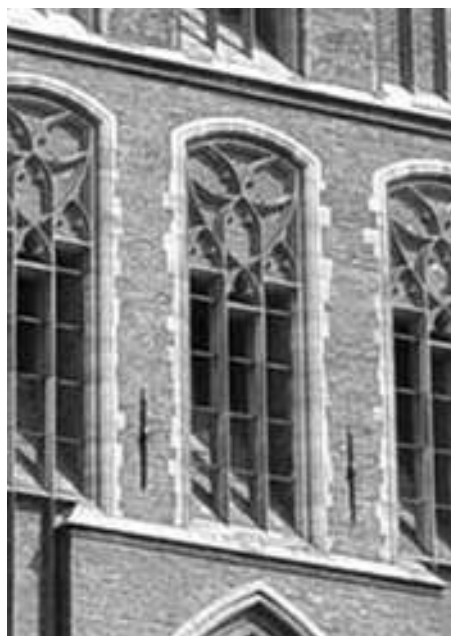
4.7 (rechts) De gereconstrueerde raamtracering aan de westzijde van de toren.

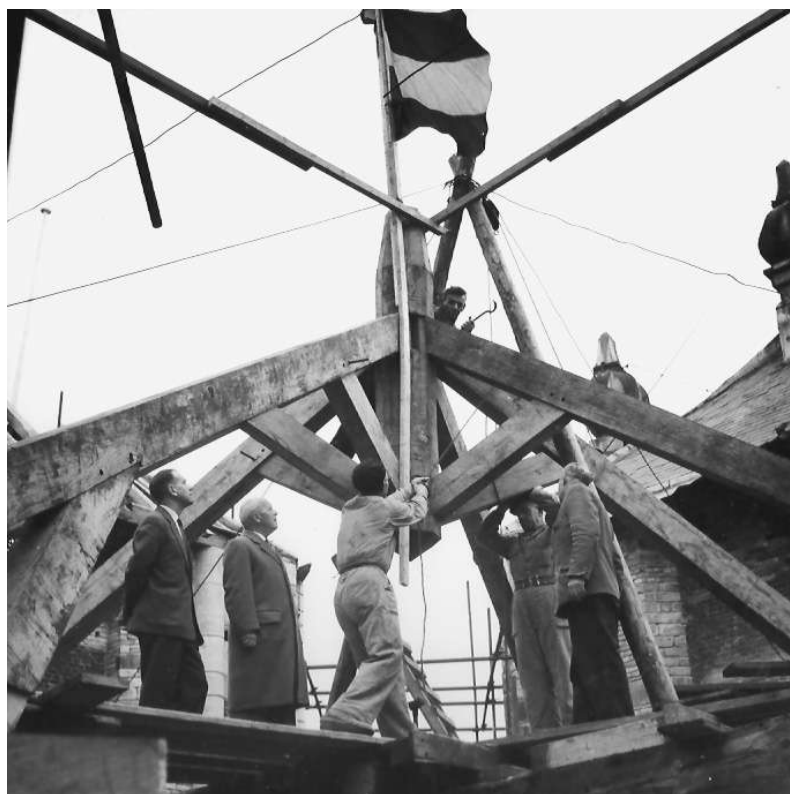
*4.8 In september 1960 werd de vlag geplaatst ter gelegenheid van het gereedkomen van de nieuwe kapspanten in de vorm van een tentdak. Links architect Van den Berg.*

De uitvoering van de onder handen te nemen werken hield tevens in deze natuurstenen ribben geheel te vernieuwen en het gewelf te restaureren. Daardoor konden deze houten balken vervallen en werd aldus de beschikbare hoogte vergroot. Door verder de nieuwe bekapping uit te voeren als een tentdak, waardoor het silhouet van de toren niet werd aangetast, werd juist zoveel ruimte verkregen, dat opstelling van het historische uurwerk daar mogelijk is geworden.

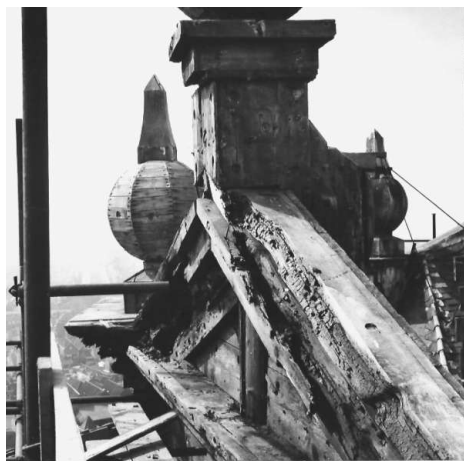
4.9 (links) Bij het verwijderen van de loden bekleding van de timpaanvormige bekroning boven de wijzerplaten bleek het houtwerk nodig aan herstel toe.

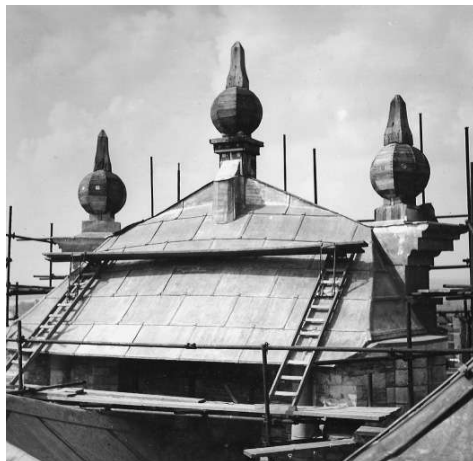
4.10 (rechts) De nieuw-aangebrachte loden bekleding met de voor de Dordtse toren zo typerende wijzerplaatbekroning.

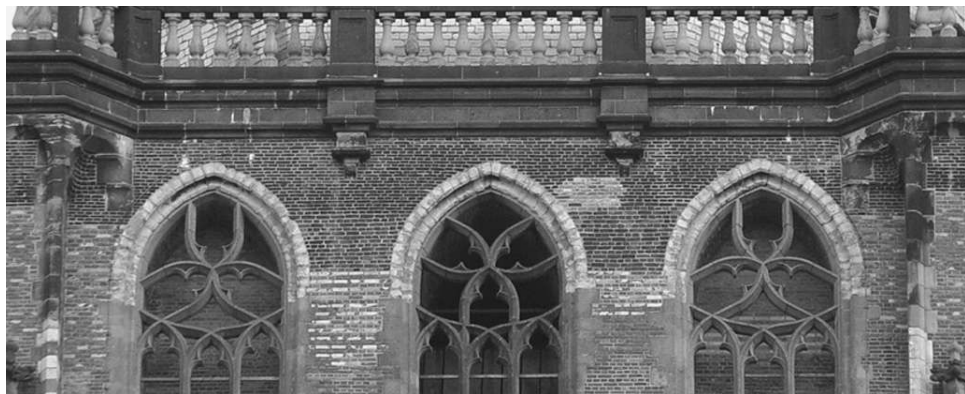
4.11 De toren vormt een staalkaart van toegepaste steensoorten.

Met betrekking tot de voor de restauratie benodigde natuursteen vormt de toren een staalkaart van toegepaste variëteiten. Enkele soorten, waartoe onder meer de ledesteen,

waren niet meer leverbaar in voldoende afmetingen en kwaliteit, zodat hier ter vervanging de domroy werd gebruikt, een Franse kalksteensoort die ook bij de restauratie van de St. Jan in Den Bosch (vóór 1914) reeds was verwerkt. De afdekking van de omloop, aanvankelijk van gobertange en ledesteen, later van zandsteen, is nu met de hoofdbalusters gemaakt van basaltlava; de tussenbalusters van muschelkalksteen. De waterlijsten van de onder de omloop voorkomende geledingen met enkele afdekbanden werden eveneens uitgevoerd in muschelkalksteen en de montants en kantstijlen met de traceringen grotendeels in tuf. De pinakelvormige bekroningen van de steunberen werden in twee soorten uitgevoerd, wat ook bij de oorspronkelijke uitvoering het geval was.

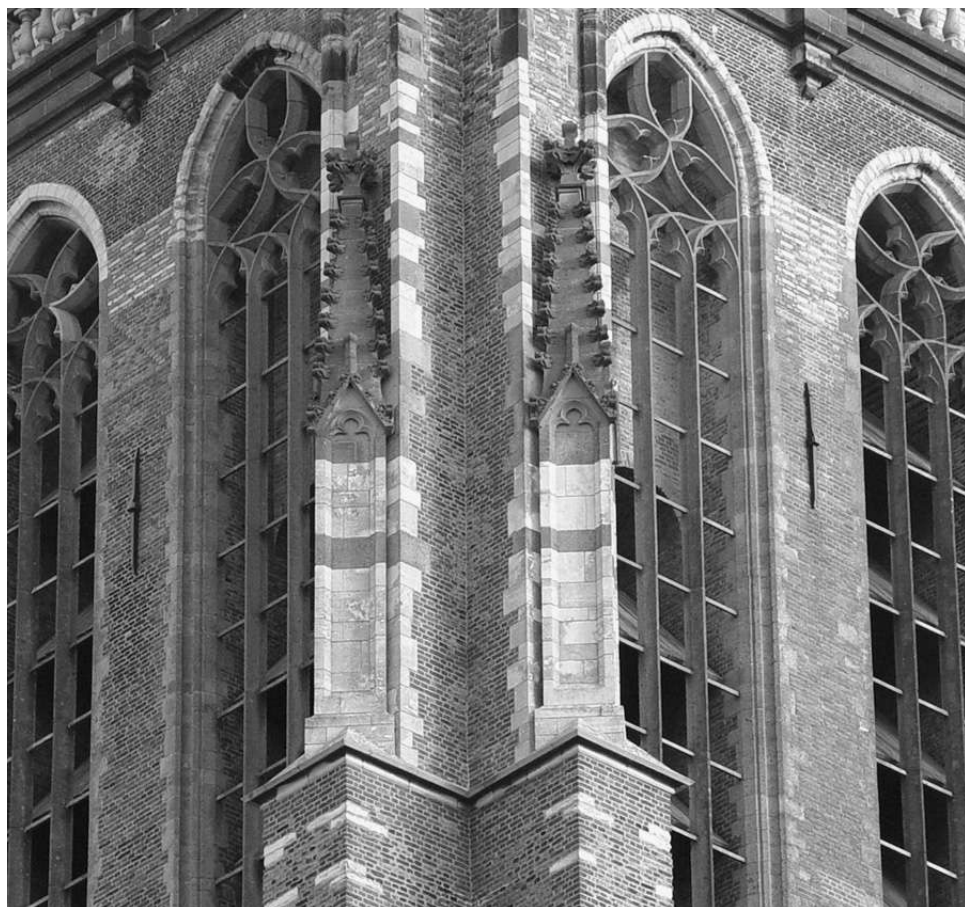
4.12 De pinakelvormige bekroningen van de steunberen.

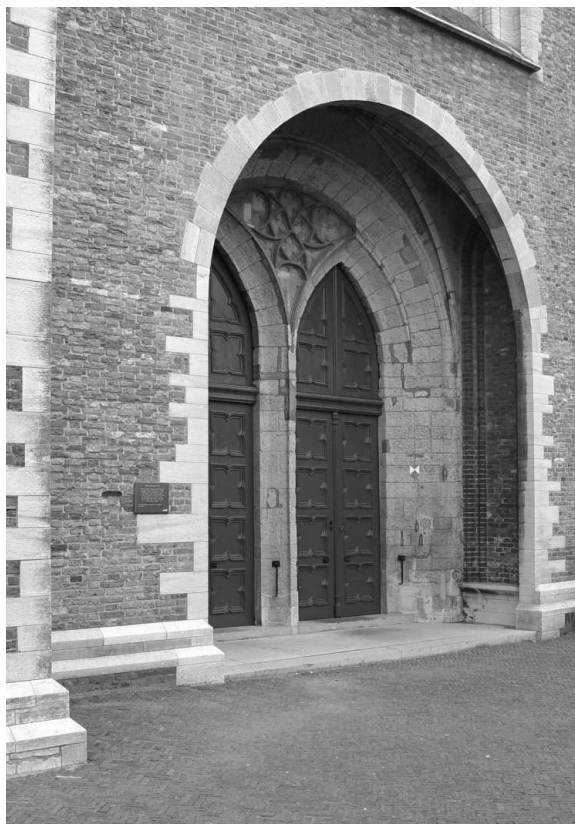
4.13 De rondboog bij de toreningang aan de westzijde.

De rondboog bij de toreningang is opgebouwd uit trachiet; voor het herstel daarvan werd oud materiaal opnieuw bewerkt. De rechtstanden van de rondboog, de plintafdekkingen en de hoekblokken van het onderste deel werden vervaardigd van Doornikse steen. De binnen de rondboog gelegen ingangspartij, bestaande uit de dubbele spitsboog, uitgevoerd in trachiet, is in het verleden van haar profileringen ontdaan. Omdat er

onvoldoende gegevens ter beschikking stonden om tot een reconstructie van de juiste profilering te komen, werd de vereenvoudigde vormgeving gehandhaafd.

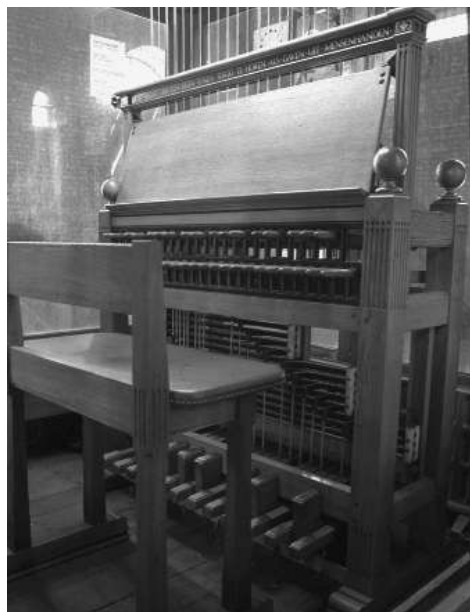
5.2 (links) De door stadsbeiaardier Jaap van der Ende in 1982 vervaardigde speeltafel.

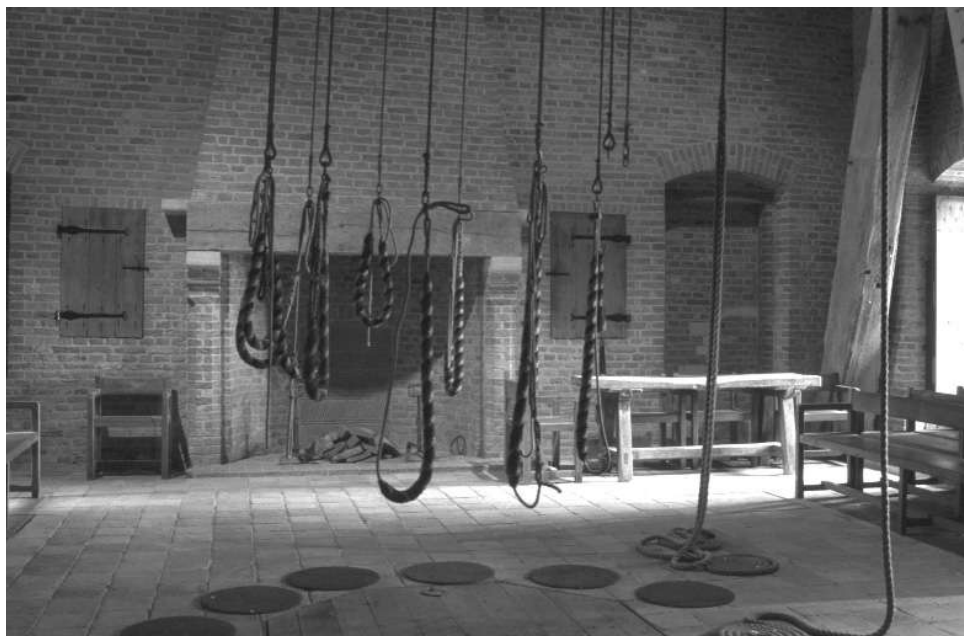
*5.4 De kaapstandzolder met gemetselde schouw, ooit de verblijfplaats van de torenwachters. De touwen in het midden herinneren aan het wisselluidersgilde. Met de uitbreiding van de beiaard in 2000 was het niet meer mogelijk dit, uit Engeland afkomstige, klokkenspel te spelen.*

De vloer van de kaapstandzolder, zowel als die op het niveau van de omloop, werd belegd met oude plavuizen in rode en gesmoorde uitvoering. Deze werden ten dele verkregen uit materialen die ter beschikking waren gekomen bij de in uitvoering zijnde stadssanering.

Na de restauratie van de toren werd de kaapstandzolder ingericht met eikenhouten banken die circa 115 zitplaatsen bieden voor bezoekers tijdens beiaardbespelingen, excursies, enz.

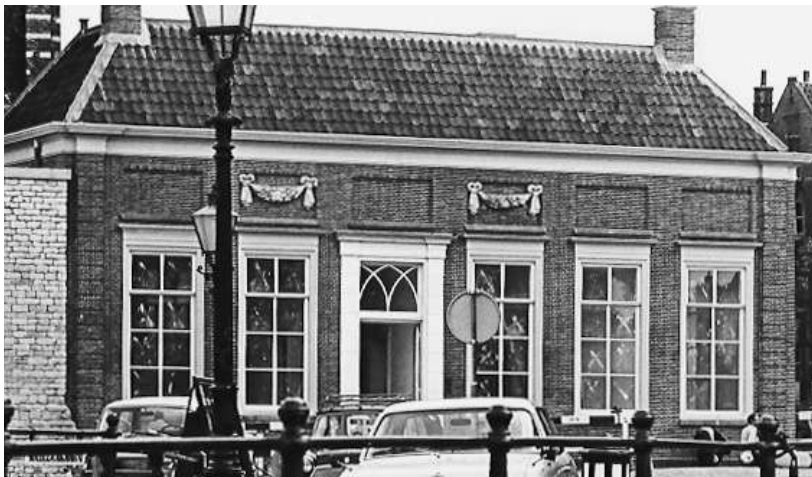
6.4 Plaatsing van het 'Rotterdamse huis' voor de Grote Kerkstoren.

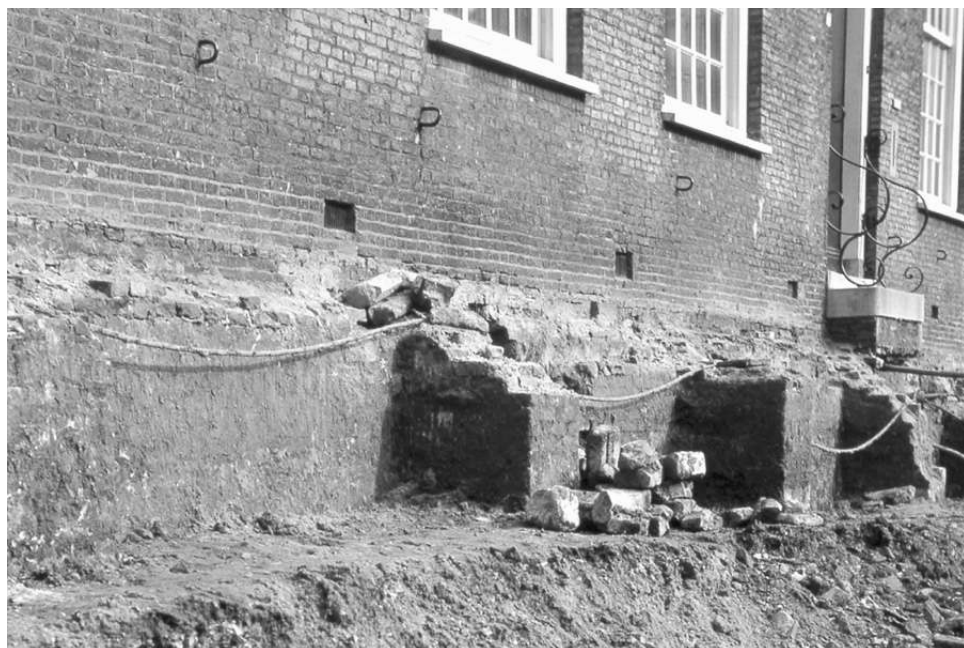
*9.2 Bij de afgraving van het binnenplein kwamen delen van de steunberen van de voormalige kloostergang tevoorschijn.*

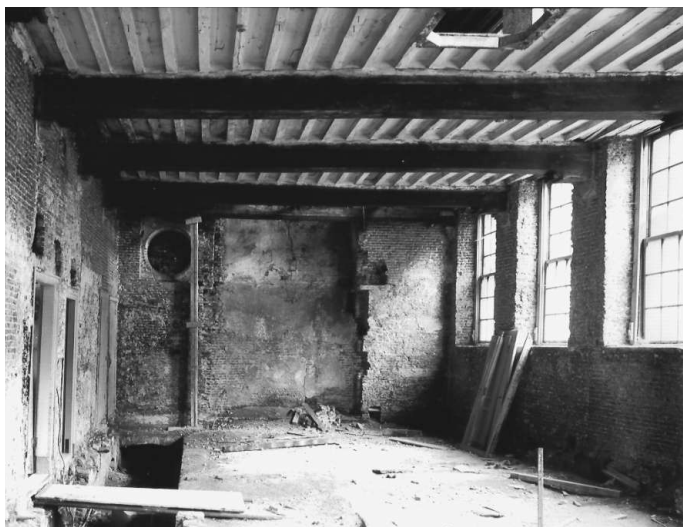
9.4 *De Statenzaal tijdens de restauratie.*

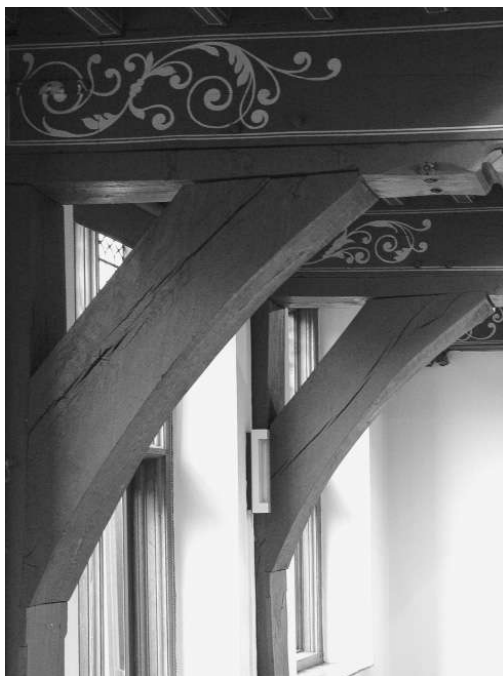
*9.12 De zware moerbalk, geschraagd door een schuingeplaatste balk (blokkeel), heeft een rankversiering in renaissance stijl.*

Na het verwijderen van de witlagen van het eikenhout is het mogelijk gebleken de oorspronkelijke beschildering te achterhalen. Daarmee werd de weg geopend deze manier van afwerking geheel terug te brengen in de oorspronkelijke staat. Deze bestaat uit een enkelvoudige ondergrond in blauwgrijs, waarop bij de uiteinden van de moerbalken - in renaissance vormgeving en uit de vrije hand - rankmotieven zijn aangebracht in een tint van gebroken wit. De motieven verschillen van balk tot balk en worden in de lengterichting van de balken gekoppeld door een bies, die eveneens voorkomt op alle kinderbalken.

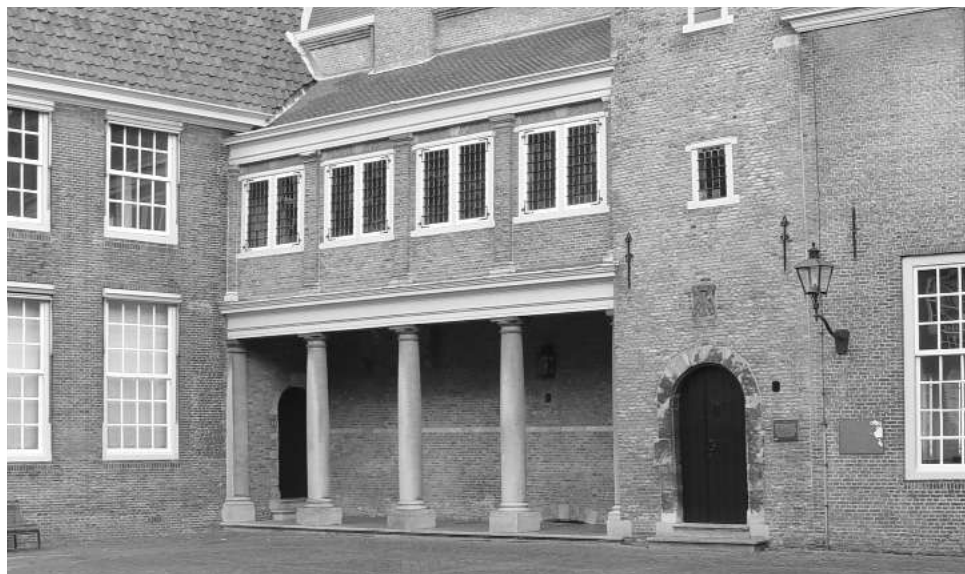
9.13 De galerij, steunend op drie zuilen verbindt het hoofdtrappenhuis met de noordvleugel (links).

Behalve dat de galerij op de eerste verdieping, gespannen tussen de beide trappenhuisen, een geheel eigen functie kan vervullen, is het mogelijk via deze ruimte de noord- en zuidvleugel van de gebouwen te bereiken, zonder dat daarvoor de grote zalen betreden behoeven te worden.

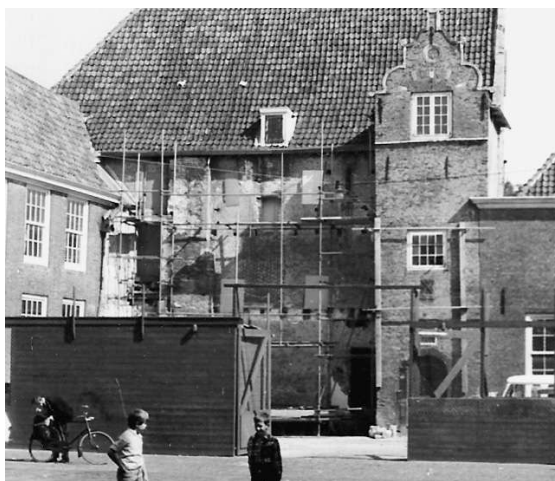
9.14 Restauratiewerkzaamheden aan de voorgevel van het Statengebouw.

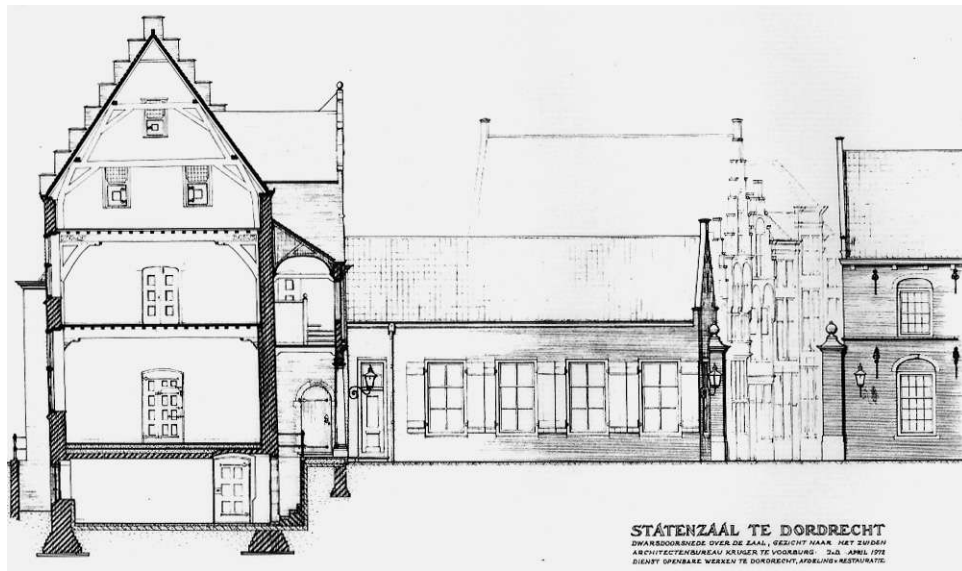
9.15 Dwarsdoorsnede van de Statenzaal in de richting van de Hofstraat.

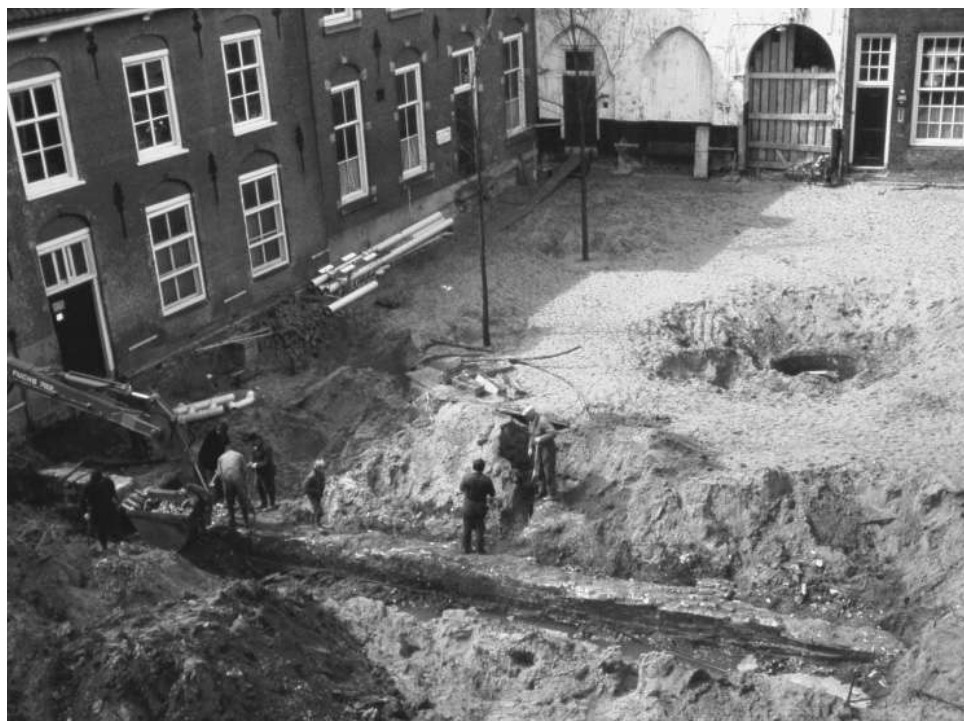
*10.2 De opgraving van de fundering van de kloostergang en de waterput.*

Het was dan ook een complete verrassing dat bij het verder afgraven van het Hof - in de tweede helft van april 1972 - in verband met het aanbrengen van de nieuwe bestrating op het verlaagde niveau, de oostelijke begrenzing van de voormalige kloostergang vrijwel volledig werd teruggevonden ter plaatse van de doorloop Steegoversloot - Hofstraat.

Helaas heeft het zowel aan tijd als financiële middelen ontbroken een meer afgerond onderzoek naar deze vondsten in te stellen. Voor zover de wel aan het licht gebrachte sporen geïnterpreteerd werden, lijkt het niet gewaagd te veronderstellen dat de aanvankelijke toestand heeft bestaan uit een binnenplein (de kloosterhof). Dat komt vrijwel overeen met de begrenzing van het huidige Hof, mogelijk met uitzondering van de korte zijvleugel aan de zuidzijde naar het gebouw van de Statenzaal. Dat plein werd doorsneden door de naar twee zijden min of meer open kloostergang en dat zo in feite een dubbele hof formeerde. De vraag kan daarbij opkomen of de zogenaamde *gang der Augustijnen*, welke naam wordt toegedacht aan wat nu Hofstraat wordt genoemd, wellicht betrekking heeft gehad op het nu gevonden deel van de kloostergang. Op welk tijdstip dit deel van de gang werd afgebroken, is tot dusver niet duidelijk. Op de tekening van Schoenmaker uit omstreeks 1730 was deze vleugel in elk geval niet meer aanwezig.

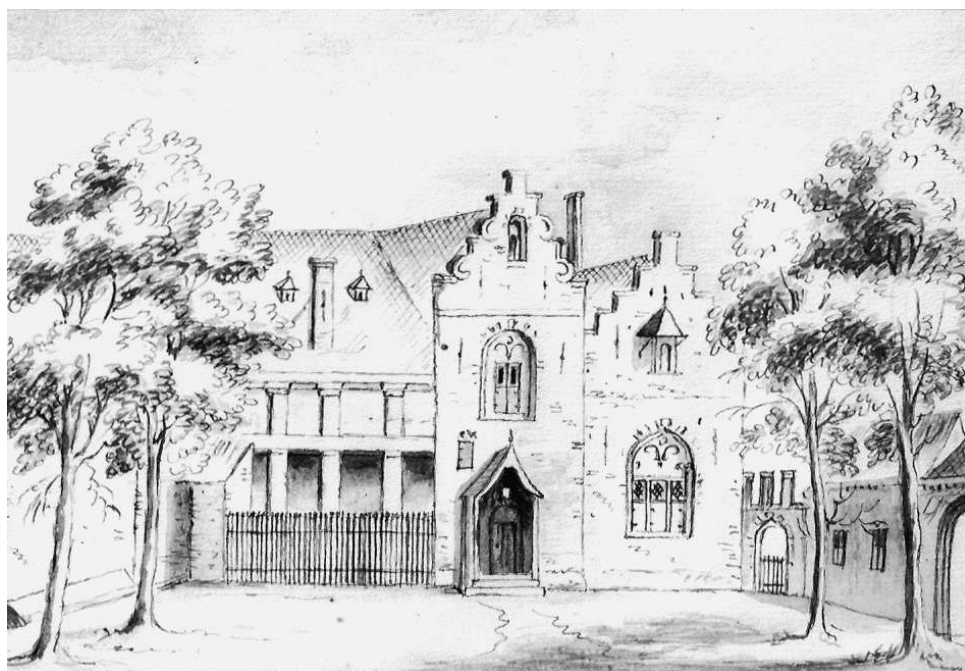
10.3 Het Hof omstreeks 1730, getekend door A. Schoenmaker.

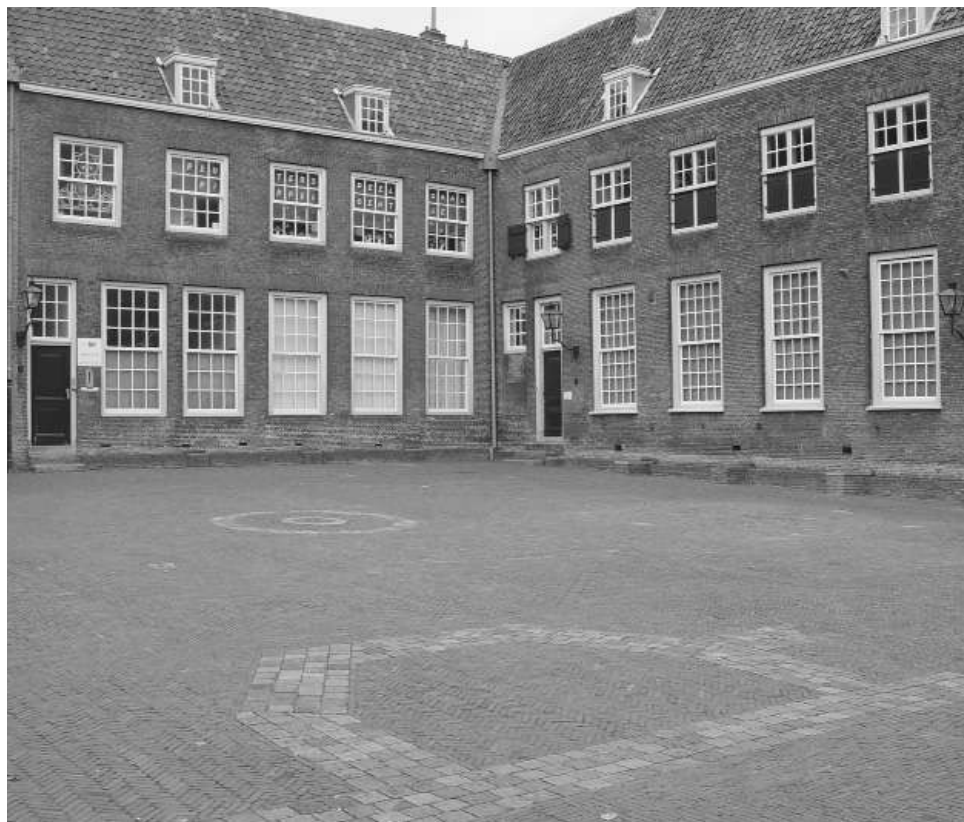
*10.4 De waterput en het veelhoekige lavatorium (wasplaats) zijn in de bestrating aangegeven.*

Daar handhaving van de hierboven vermelde fundaties boven het nieuw aan te leggen niveau van de bestrating uit praktische overwegingen niet voor de hand zou liggen, is de aanvankelijke opzet van het bestratingspatroon herzien. De gevonden bouwsporen van de kloostergang zijn dan ook, vanwege de historische situatie, in de bestrating aangegeven met inbegrip van de vroegere waterput en de wasplaats.

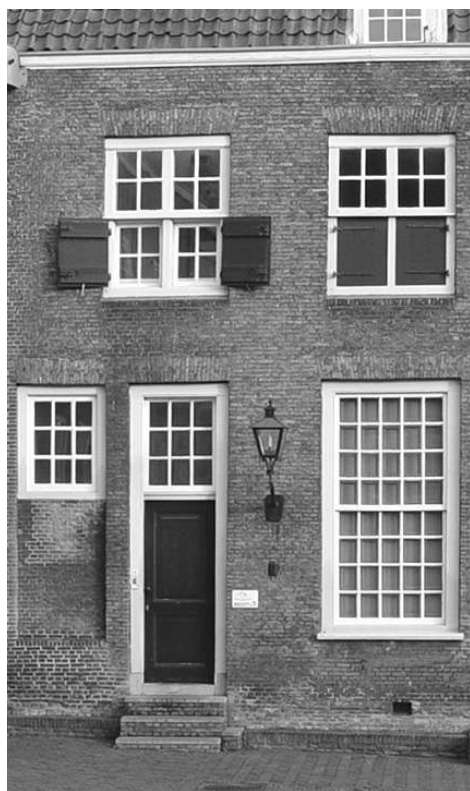
10.5 (links) De kozijnindeling van de beneden- en bovenverdieping.

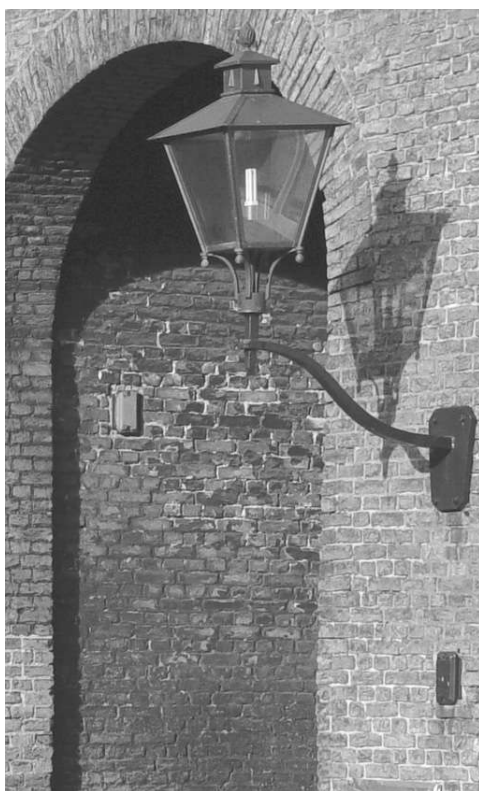
10.6 (rechts) De nieuw-aangebrachte verlichting.

De openbare verlichting ten slotte is aangepast aan de omgeving, door uit te gaan van een vormgeving zoals die in hoofdzaak nog algemeen voorkwam tot in het eerste kwart van de 20ste eeuw.

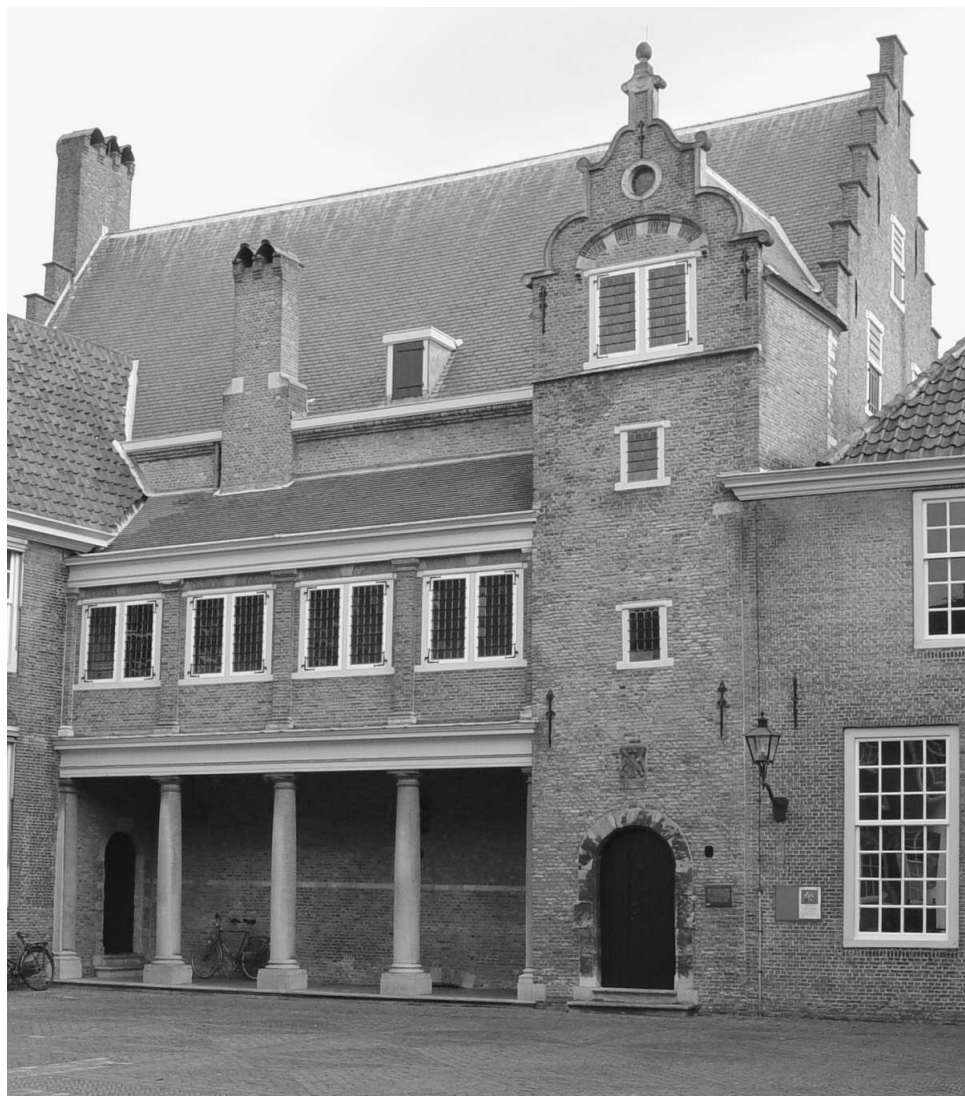
*10.7 De gerestaureerde hoofdingang met galerij en trapgevels.*

Wenden we ons weer naar de zijde van de hoofdingang, dan domineert aan die kant het met leien gedekte dakschild van het gebouw van de Statenzaal, met ter weerszijden de beëindiging in de vorm van de herstellde trapgevels. Het effect daarvan wordt ook bepaald doordat de bekapping van de gaanderij weer tot de oorspronkelijke hoogte is teruggebracht. Deze bekapping is belegd met de rode leipannen, zoals die bij diverse graafwerkzaamheden werden aangetroffen.

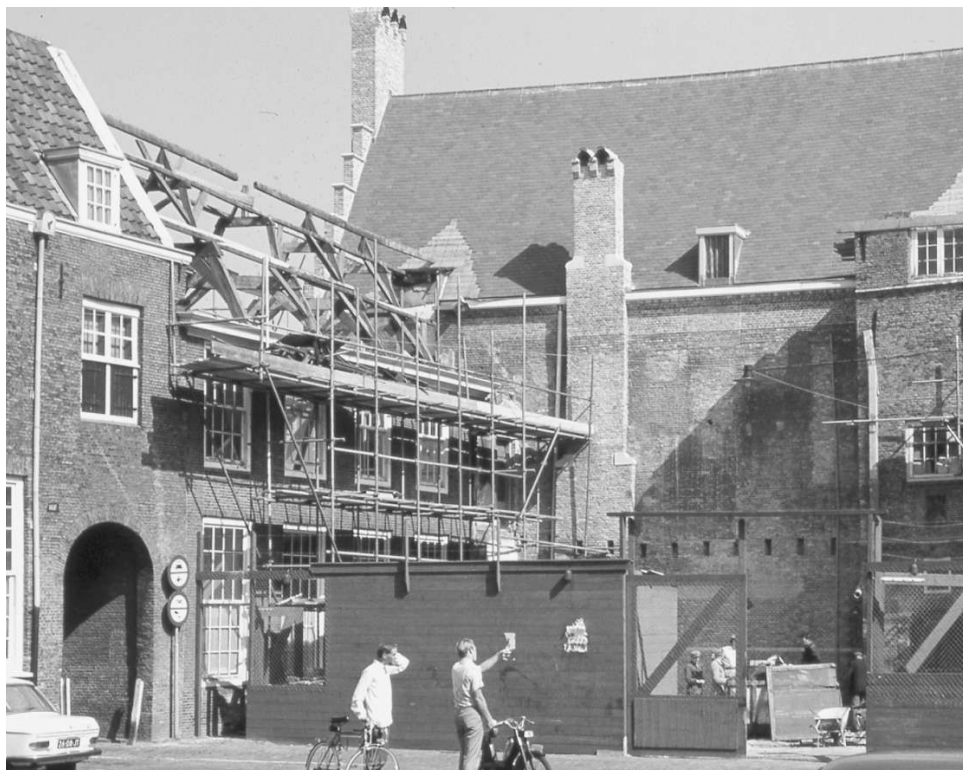
10.8 Restauratie van de zolderruimte aan de noordzijde met de vroeg-17e-eeuwse kapspanten.

Bij het herstel van de bekapping boven de noordvleugel bleek het mogelijk het bovenste deel van de - 17e-eeuwse? - spanten te handhaven.

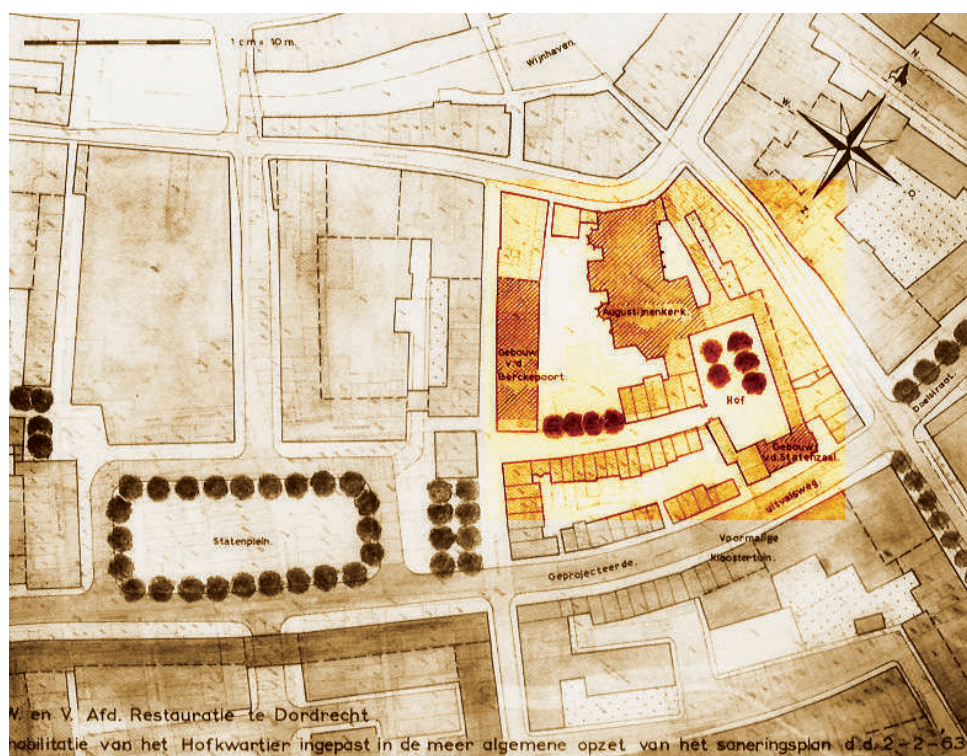
11.2 Het niet uitgevoerde saneringsplan met een uitvalsweg in de richting van de Doelstraat.

Een nog belangrijker facet werd gevormd doordat de aanvankelijk in het saneringsplan geprojecteerde uitvalsweg in de richting van de Doelstraat en de Nieuwkerk als achterhaald werd beschouwd. Volgens dit plan zou vanuit het Statenplein de gevelwand van de Nieuwstraat en van het Steegoversloot worden doorbroken en zou een uitvalsweg worden aangelegd langs de achterzijde van het Statengebouw en dwars door de kloostertuin naar de Doelstraat.

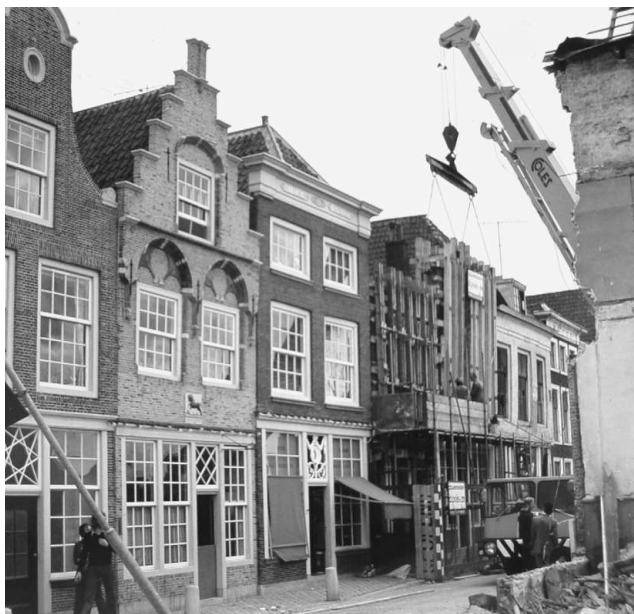
11.5 Het herplaatsen van een gevel in de Nieuwstraat.

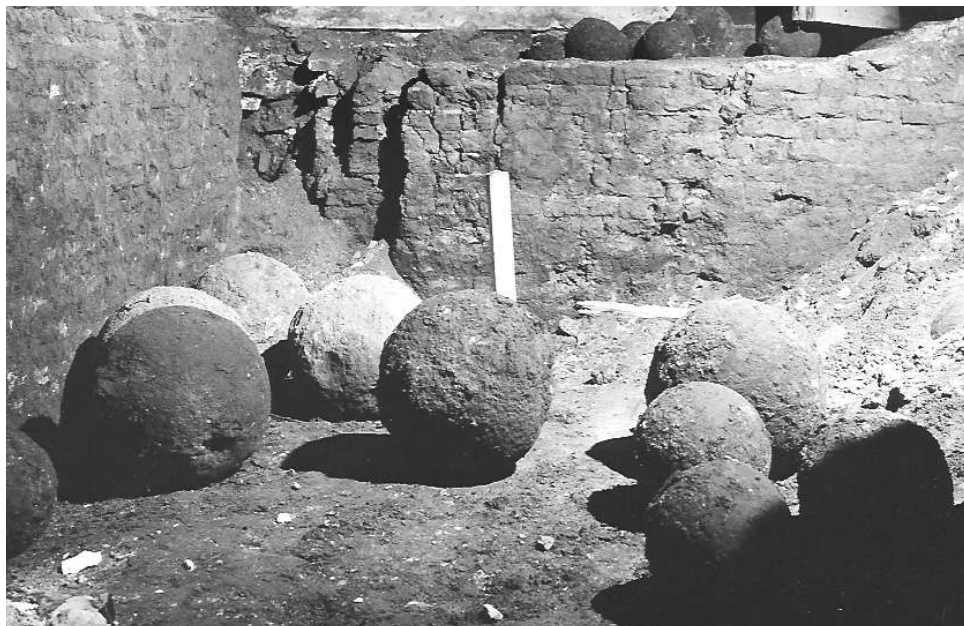
*12.9 Een aantal stenen kogels dat onder de vloer werd aangetroffen.*

Bij het verwijderen van de begane grondvloer en het ontgraven stootte de aannemer al dadelijk op een groot aantal middeleeuwse ronde in steen uitgevoerde kogels in velerlei doorsnede. Ongetwijfeld dateren deze uit de periode van de verdedigbare stad en was dit een oude munitiebergplaats.

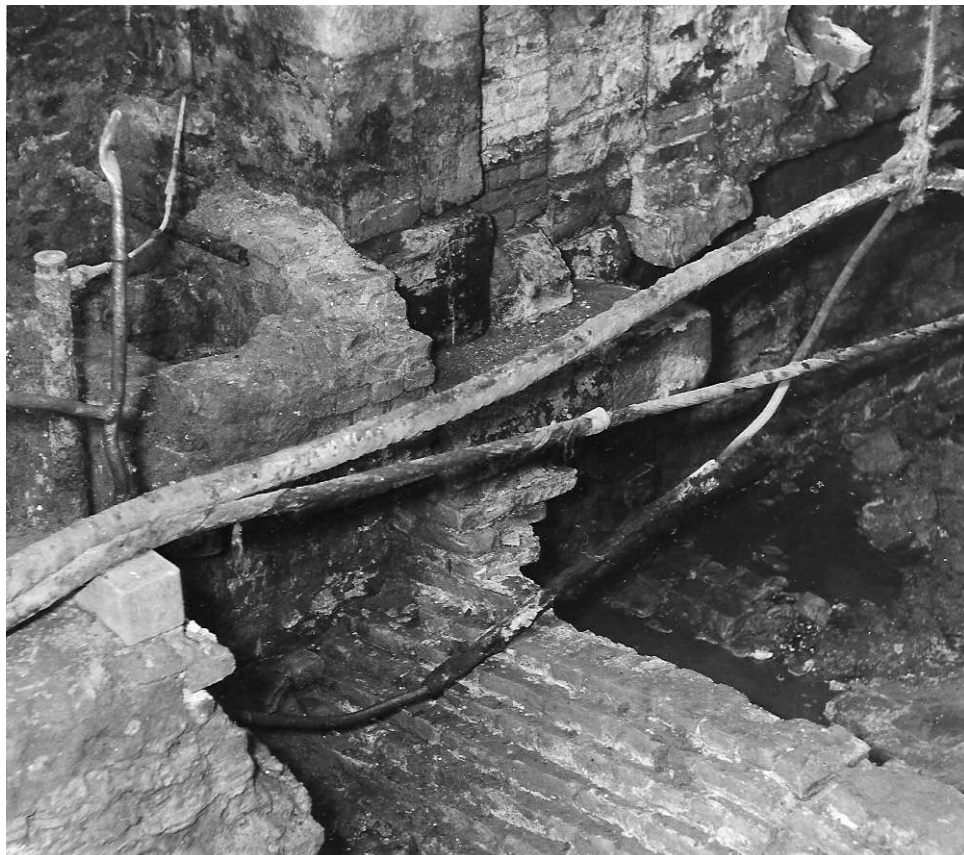
*13.3 De fundering van de Groothoofdspoot zoals die bij het onderzoek werd aangetroffen.*

De waargenomen aanlegdiepten varieerden van ongeveer 1 m + N.A.P. tot ongeveer 2.70 m - N.A.P. bij een straatpeil op ongeveer 2.75 m + N.A.P., terwijl de vaste zandlagen ter plaatse op 14 m beneden N.A.P. liggen.

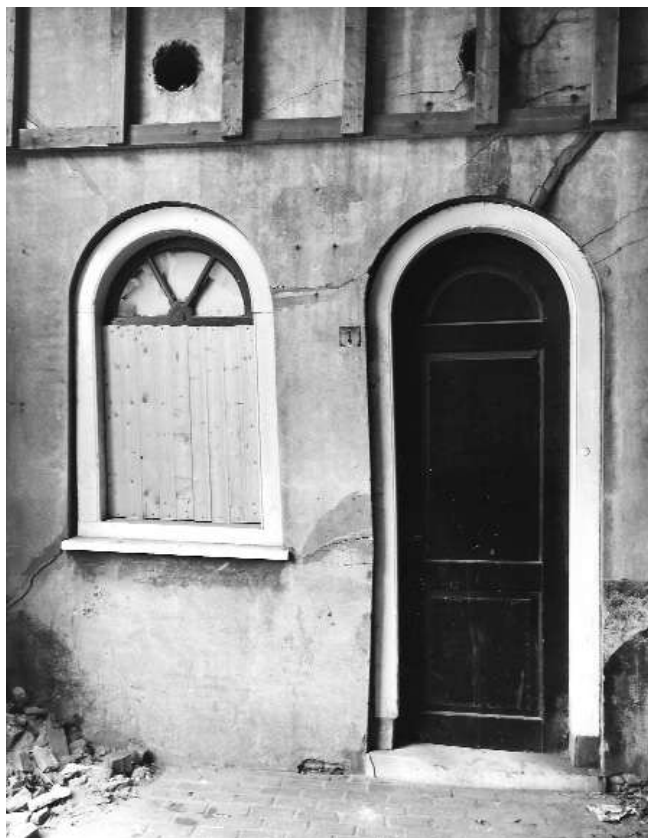
*13.5 Vervormingen in het metselwerk van de binnenpoort.*

De beide lage dwarsmuren met het gewelf in de poortdoorgang hadden aanvankelijk bijgedragen het bouwwerk staande te houden. In een later stadium kwamen er complicaties aan het licht, die vanwege het labiele evenwicht een direct gevaar inhielden. Als gevolg van de weerstand die deze dwarsmuren boden, ging het metselwerk van de gevel aan de landzijde uitbuiken. Er was dus een tegengestelde beweging op gang gekomen. Bij voortgang van dit proces zou de gevelmuur verder uitbuiken en ten slotte..... spatten met alle gevolgen van dien.

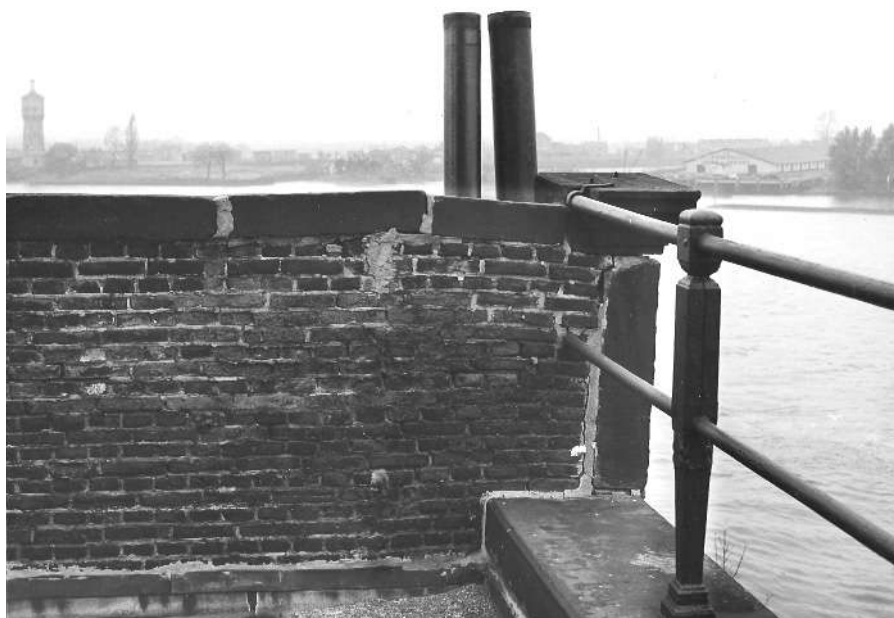
*13.6 De bouwtechnische staat op het terras bij de balustrade was evenmin rooskleurig te noemen.*

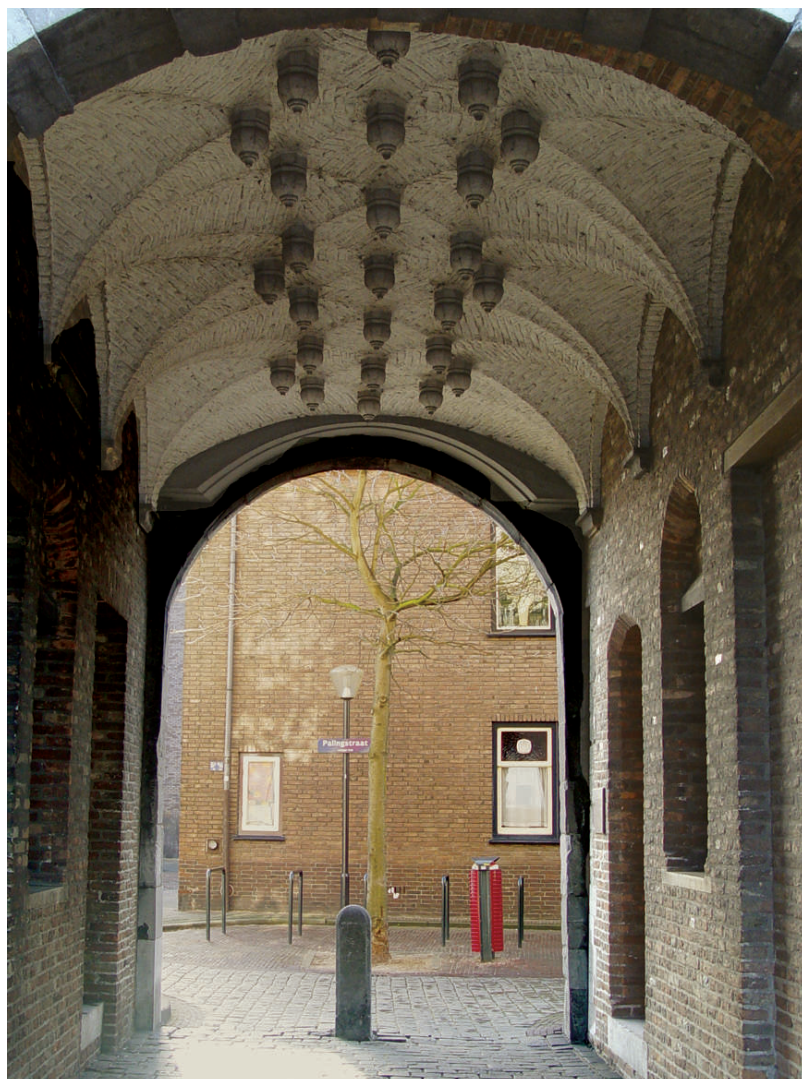
*13.7 Het gotische gewelf van de doorgang naar de Palingstraat.*

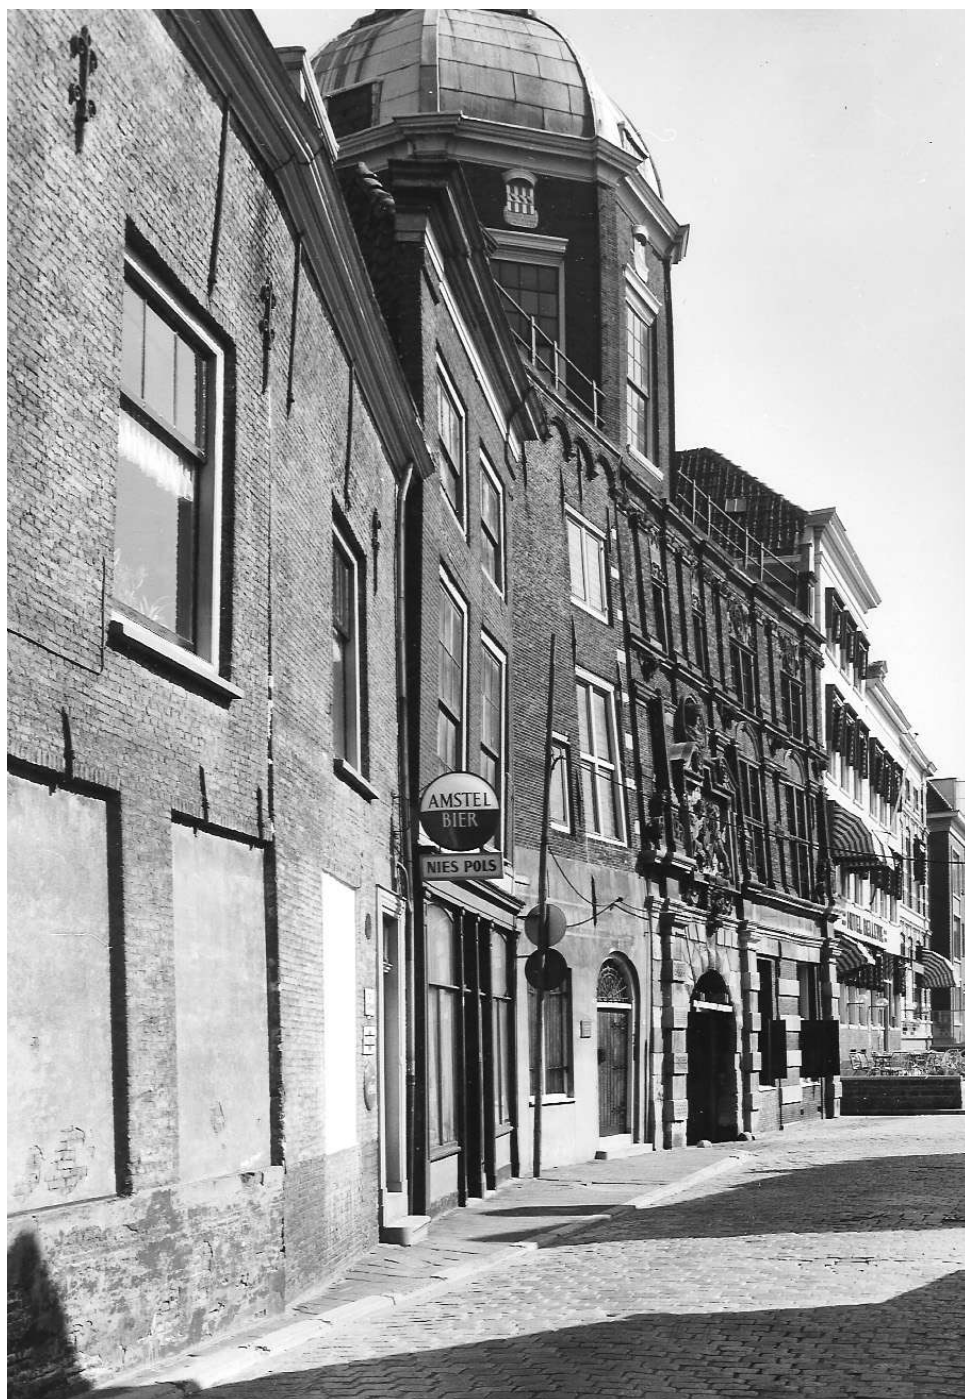
14.1 Het gebouw van de Groothoofdspoorst bood aan de kant van de Wijnstraat (de landzijde) een verwrongen aanzien. Er was sprake van een geplooid gevel. De bouwtechnische staat verslechterde zienderogen.
