# Een leven lang restaureren

Een leven lang restaureren

Jaarboek 2005

## Restauratie van de Grote Kerkstoren 1952 - 1972

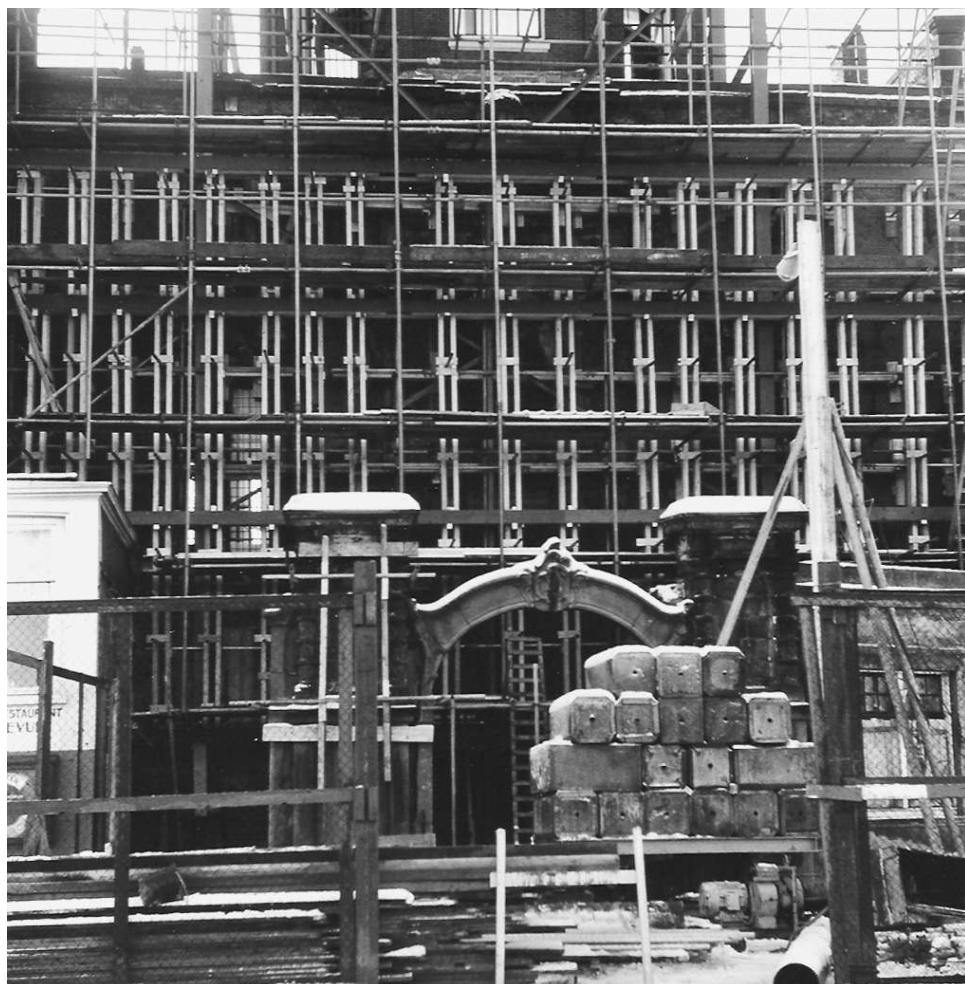
*14.4 De rivierzijde van het poortgebouw dat aan beide kanten in een staalskelet was gezet. Schroefstempels en houten staanders ondersteunen het bouwwerk.*

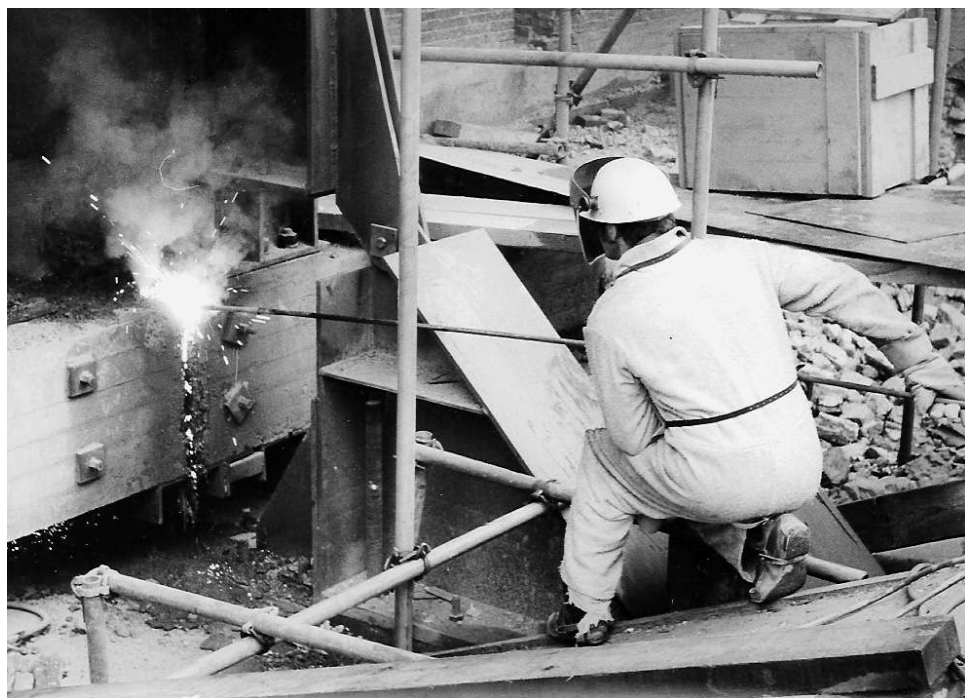
14.8 Het gebruik van de thermische lans zorgde ook voor spectaculaire beelden.

Behalve dat daartoe de tijdelijke onderstoppen werden vervangen door vijzels, moesten hier de randbalken op de daarvoor vastgestelde plaatsen vanaf de belendingen worden doorsneden. Dit vond plaats met behulp van een *thermische lans*, wat wel indrukwekkende taferelen opleverde, maar overigens binnen zeer korte tijd gerealiseerd kon worden.

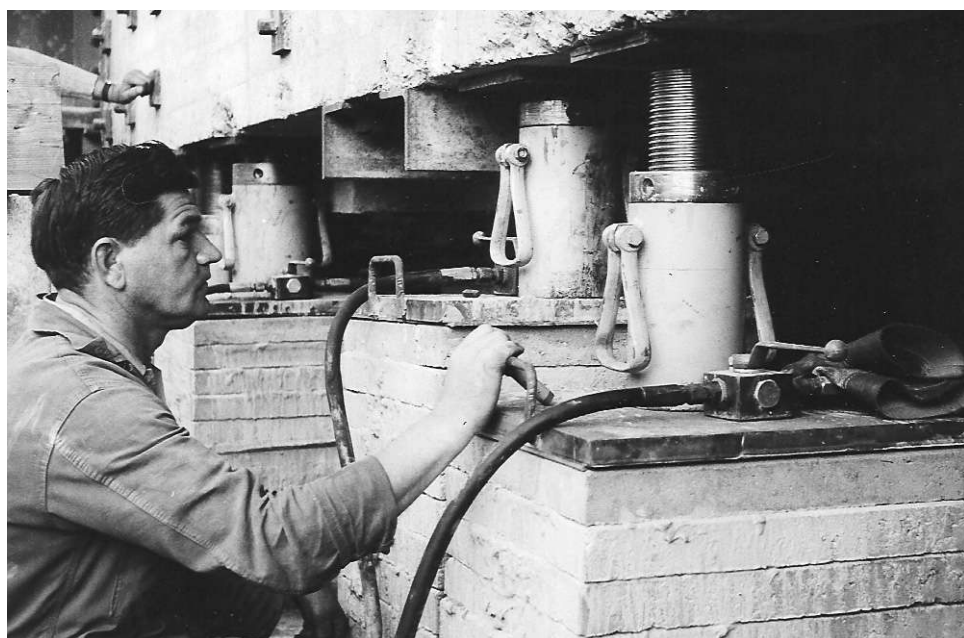
*14.9 Het vijzelen gebeurde in fases van twee tegels hoog (= 12 cm). De verbinding tussen de tegels gebeurde met snelverhardende cement (Cebat). De totale hoogte die aan de landzijde moest worden overbrugd met vijzelen, bedroeg 95 cm.*

Daar het omhoogbrengen in etappes zou verlopen overeenkomende met het bereik van het gekozen vijzeltype, werd er met vijzelparen gewerkt. Zo stonden er zowel onder de binnen- als de buitenrandbalk 3 paar vijzels opgesteld met een hefvermogen van  $2 \times 70 + 2 \times 35 + 2 \times 70$  ton: totaal 12 vijzels die onderling waren gekoppeld door oliedrukslangen.

Er was besloten per etappe ruim 12 cm omhoog te gaan, daar voor onderstopping betontegels van 6 cm dikte gebruikt zouden worden. De oppervlakte van de betontegels bedroeg 50 x 50 cm. Bij het op elkaar stapelen van deze tegels werd aanvankelijk als poriënvulling gebruikgemaakt van snelwerkende cement. Dit bleek geen succes, doordat er breuk optrad in de tegels. Daarna werd overgegaan op Cebatpoedercement waarmee wel goede resultaten werden bereikt.

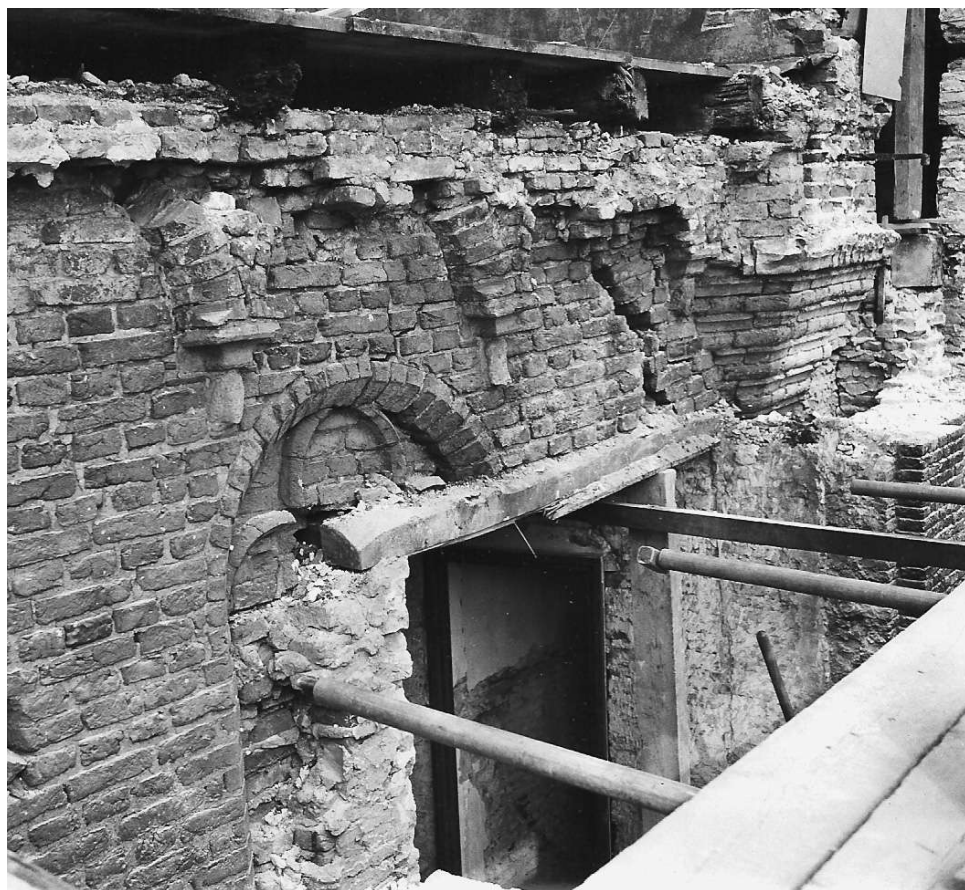
*14.10 Aan de landzijde van de Groothoofdspoor is een gedeelte van het middeleeuwse uiterlijk zichtbaar achter de gevel uit 1618.*

Intussen was er ook al een begin gemaakt met het demonteren van de niet-opgevijzelde deelstukken naar de aangrenzende bebouwingen aan de landzijde. Met name het aansluitende deel naar de kant van hotel Bellevue gaf daarbij zicht op het middeleeuwse uiterlijk van het poortgebouw, doordat bij de demontage eerst de er in 1618 voorgeplaatste delen voorzichtig moesten worden weggenomen. Dit middeleeuwse werk werd in tekening gebracht en ook fotografisch vastgelegd.

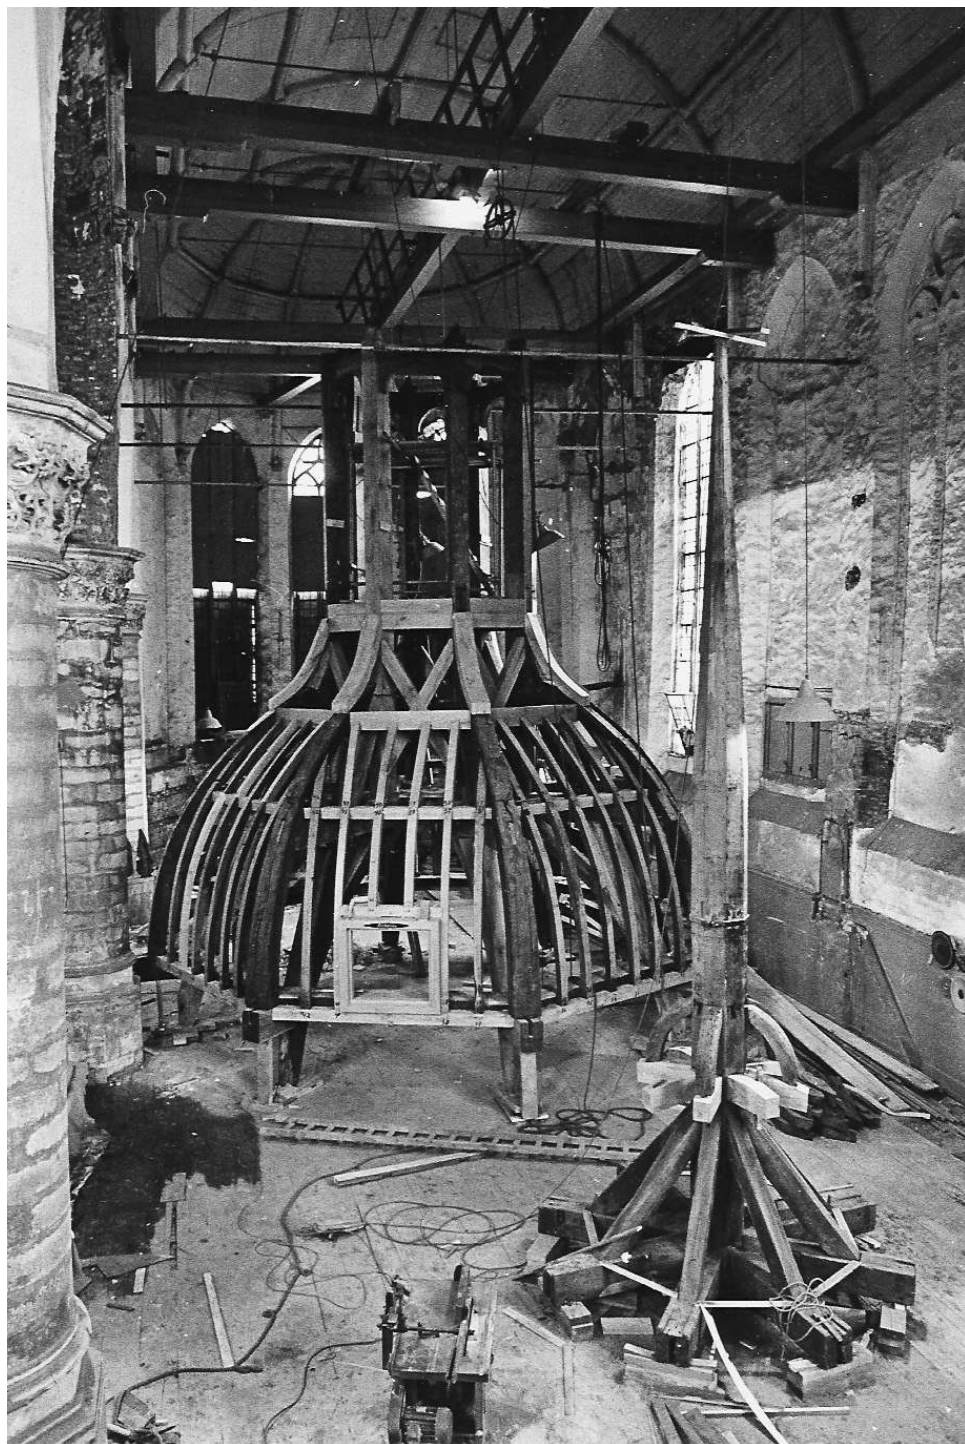
*14.15 Het herstel van de koepel kon plaatsvinden in de Nieuwkerk. Niet alleen was dit een uitstekende werkruimte, maar tevens werd de Nieuwkerk gespaard voor afbraak.*

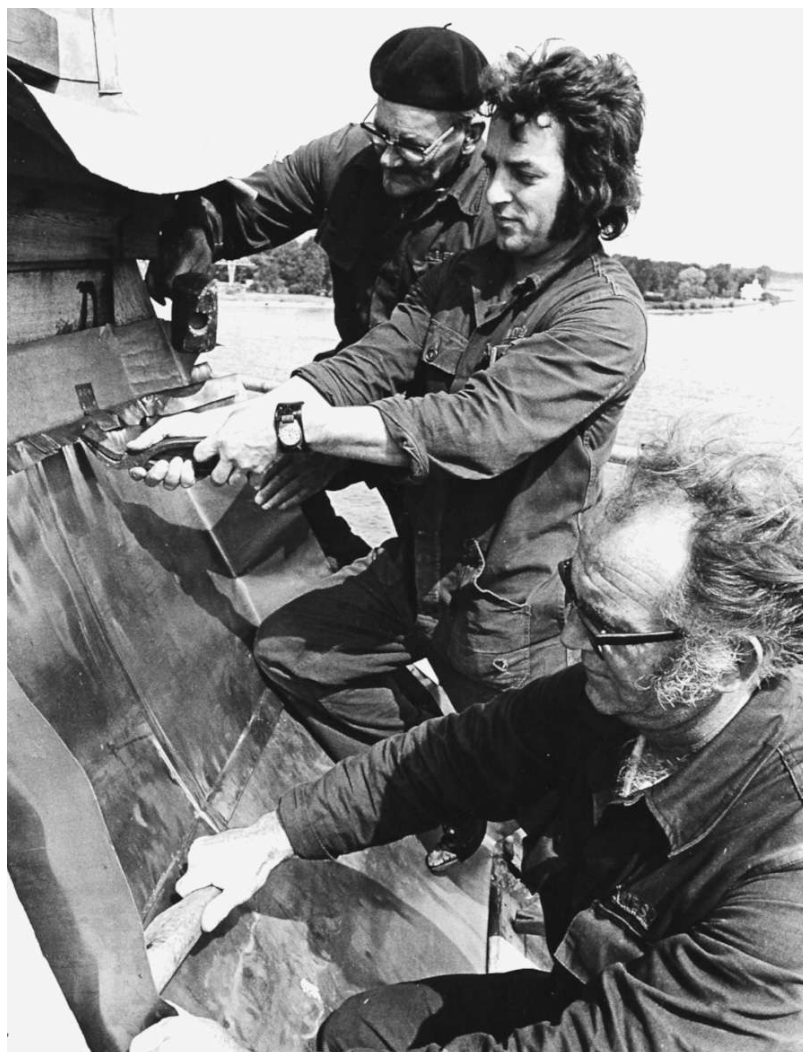
*14.16 Uiteindelijk werd gekozen voor een koepelbekleding van koper en voor het bovenste gedeelte (de lantaarn) van lood. Daarmee werd recht gedaan aan het bestek uit de jaren negentig van de 17e eeuw. Werknemers van de firma Jobse uit Middelburg brachten de nieuwe bekleding aan.*

Ten behoeve van de buitenbekleding van de koepel met opbouw is overwogen één materiaal te verwerken, hetzij geheel in koper, dan wel geheel in lood. Dat zou de beleevingswaarde van de koepelvorm zonder twijfel hebben versterkt.

Een van de werktekeningen uit de bouwtijd schrijft echter nadrukkelijk voor dat er twee materialen moeten worden gebruikt. Ook de toestand vóór de restauratie sloot daar op aan, namelijk koper voor het benedengedeelte en boven het open gedeelte lood. Daarom werd voor het behoud van deze ietwat halfslachtige oplossing gekozen. Daarbij werden vanwege de onderhoudsaspecten ook de stijlen met lood bekleed. Deze toegevoegde bekleding is in afwijking van de overige loodbekledingen in een lichte kleur geschilderd.

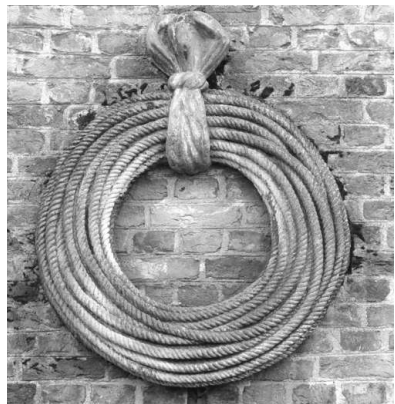
14.22 Gevelsteen van touwwerk.

touwwerk aan de bovenkant bij elkaar gehouden door een lint. Zowel de materiaaluitdrukking als de natuurlijke valling maakt duidelijk dat hier een meesterhand aan te pas is gekomen.

Aan de linkerzijde werd een gevelsteen geplaatst met als voorstelling een gevlochten en opgerold

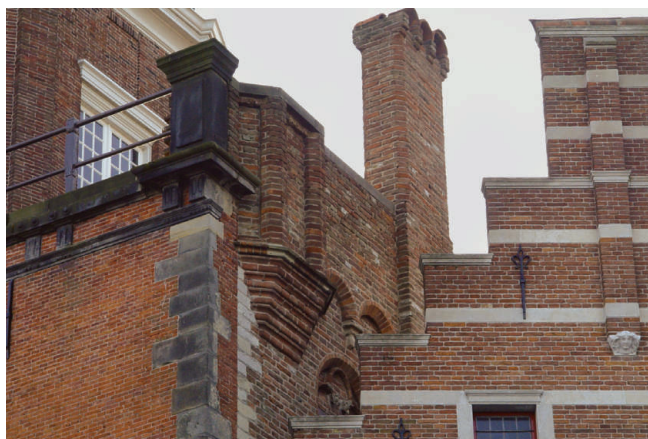
*14.24 De middeleeuwse vormgeving aan de westzijde van de Groothoofdspoort. Op de hoek is een arkeltoeren grotendeels nog intact.*

Aan de westzijde echter domineert nog de zijgevel van de Groothoofdspoort. Hoewel ook vóór de restauratie de middeleeuwse vormgeving hier nog duidelijk kon worden afgelezen, bleek vooral de baksteen sterk aangetast. Bij het herstel is dan ook gebruikgemaakt van het vrijkomende materiaal uit de gesloopte middeleeuwse muren achter de gevels uit 1618.

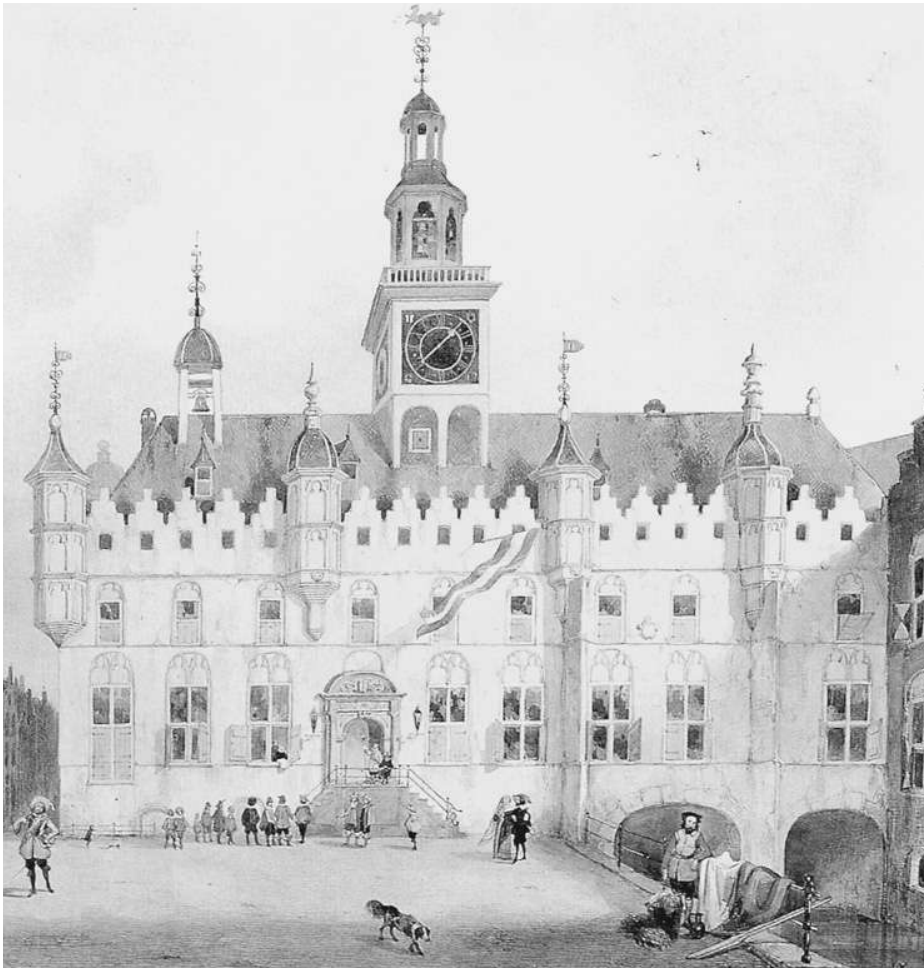
*15.2 Het Dordtse Raadhuys zoals het er vanaf 1680 uitzag. De hoofdingang is nu aan de pleinzijde in plaats van op de Groenmarkt. Een poort met bordes en twee trappen werden aangebracht en een van de drie bogen werd dichtgemetseld (tekening van J. van der Kaa).*

In 1679/1680 vond een belangrijke wijziging plaats met betrekking tot de entree van het Stadhuis. De zijgevel aan het plein werd toen de voorgevel door de officiële ingang van de Groenmarkt naar de pleinzijde te verplaatsen.

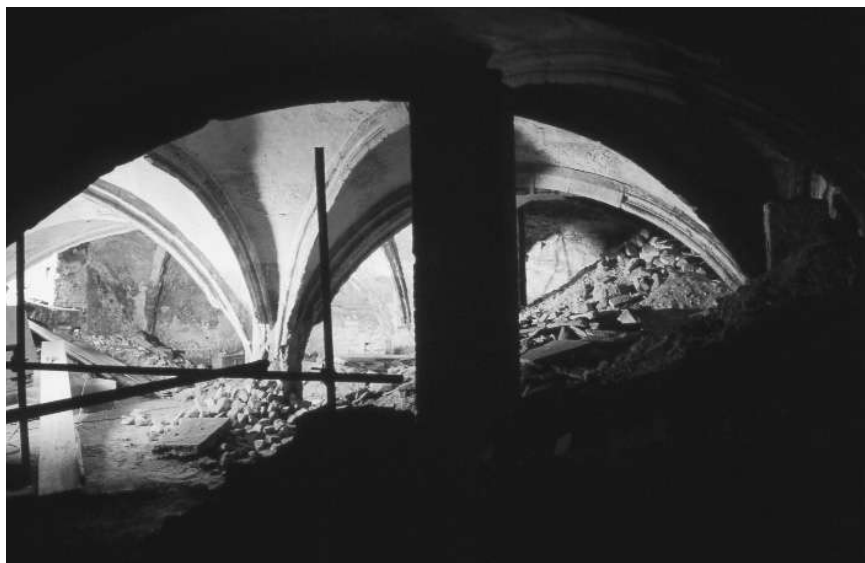
*16.2 De toestand van het onderhuis van het Stadhuis zoals architect Van den Berg die in 1968 aantrof.*

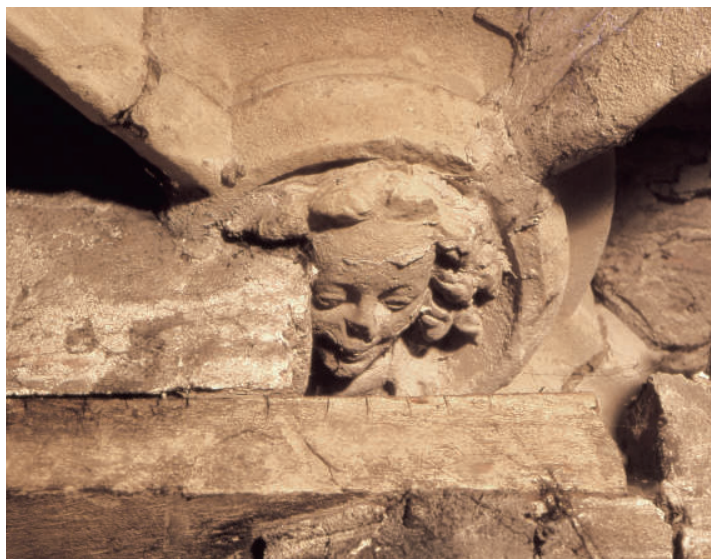
*16.3 In het onderhuis werden slechts enkele weinig-beschadigde sluitstenen aangetroffen. Er zouden twee nieuwe sluitstenen moeten worden gemaakt.*

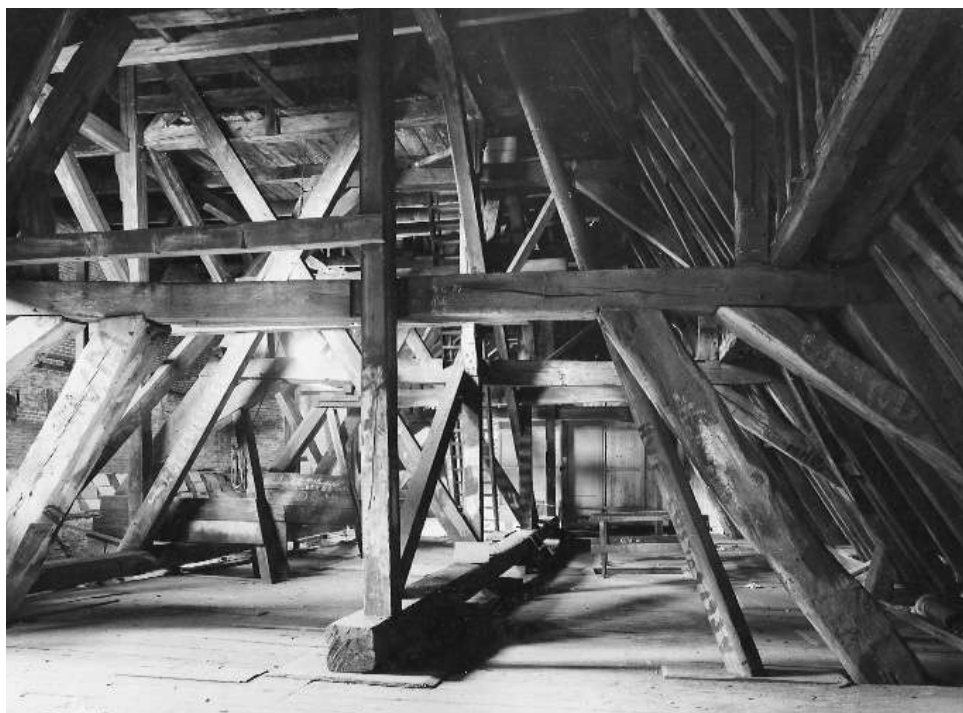
*16.4 Aangetroffen staketsels in de kapverdieping ter ondersteuning van de toren.*

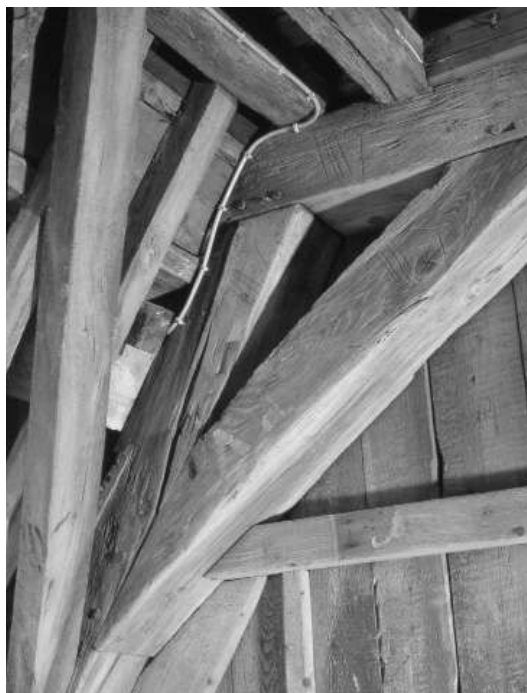
16.5 (links) Detail van de middeleeuwse kapconstructie.

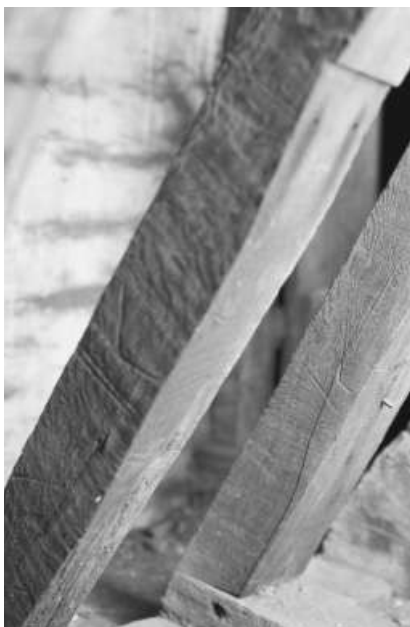
16.6 (rechts) Ook de authentieke kapsparren en spantonderdelen zijn voorzien van telmerken.

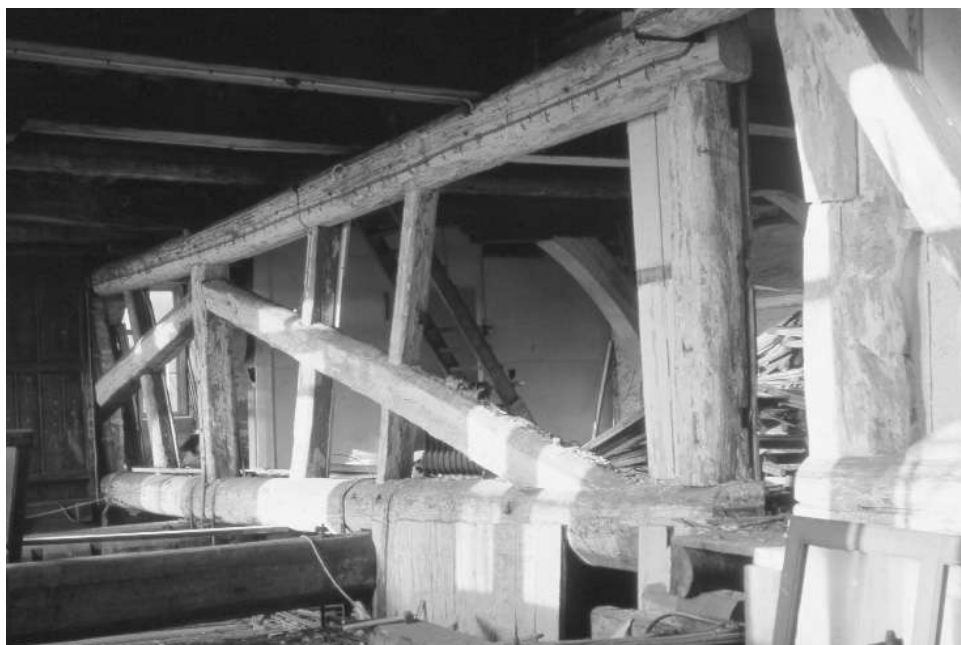
16.7 De aangetroffen noodverbanden op de eerste verdiepingsvloer, een gevolg van de ingrepen door architect Itz in de 19e eeuw.

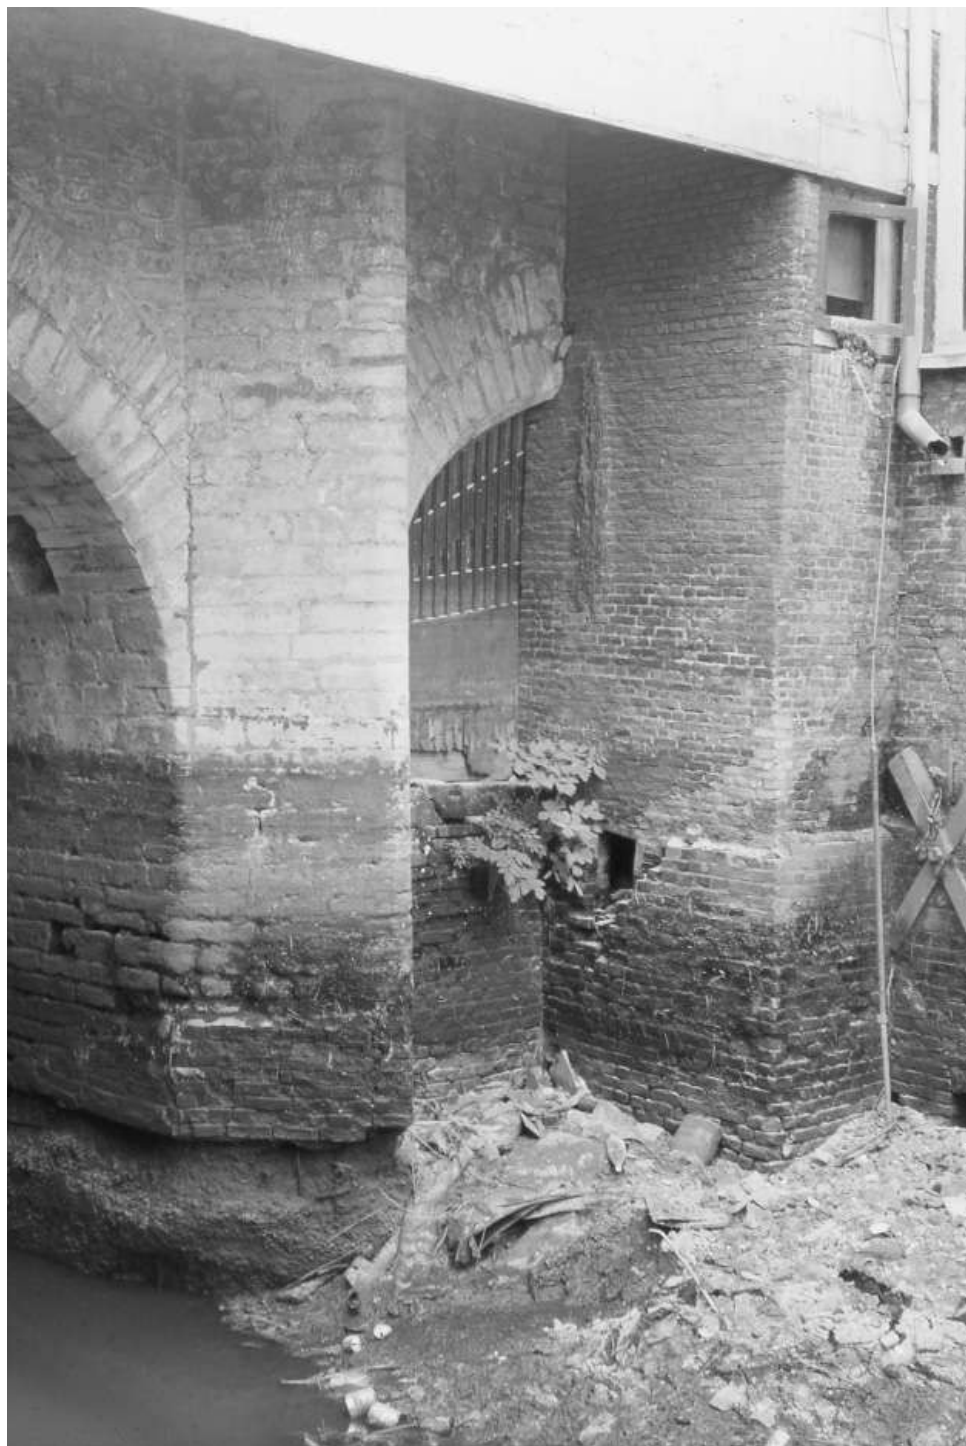
*17.1 Aanzicht van de achterkant van het Stadhuis naar de oorspronkelijke derde doorvaartopening.*

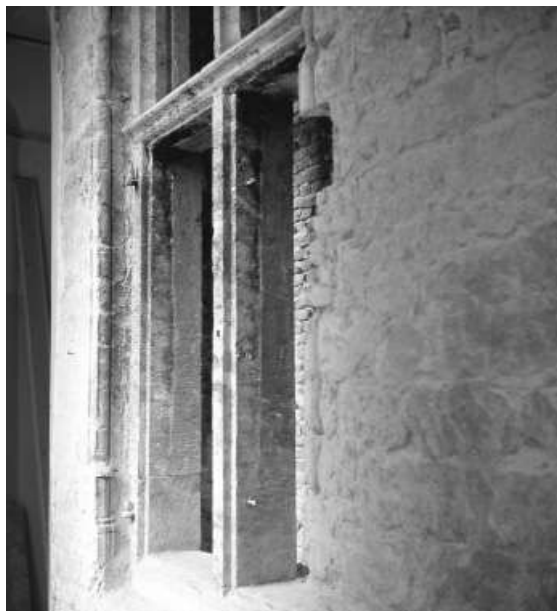
*17.2 Het gevonden middeleeuwse kruis-venster.*

Niet alleen werd een compleet middeleeuws natuurstenen kruiskozijn aangetroffen, maar ook de resten en daarmee de plaats van twee daarbij aansluitende vensters. In een wat later stadium kon ook het daaraan grenzende deel van de middeleeuwse achtergevel worden onderzocht. Dat was als gevolg van de verbouwing in 1830 in pandig komen te liggen. Een scherp afgetekende bouwnaad van de middeleeuwse natuurstenen bekleding markeerde de oorspronkelijke plaats van de vóór 1830 daarop haaks aansluitende achtergevel van de vleugel Groenmarkt.

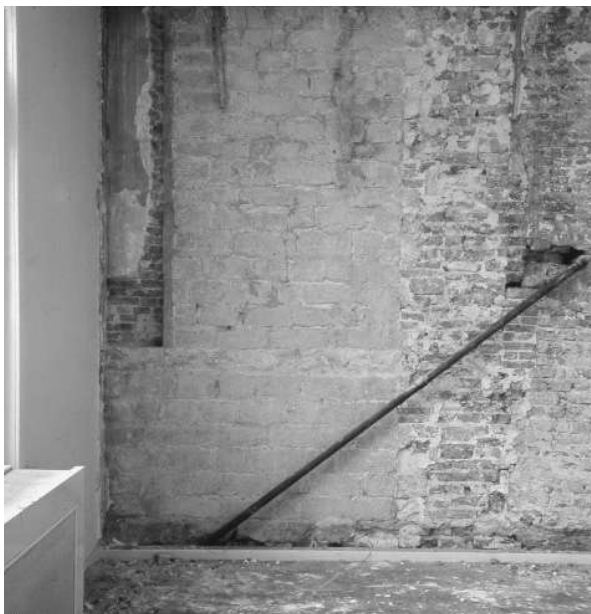
*17.3 Zichtbaar is de bouwnaad als aanduiding voor de plaats van de achtervleugel Groenmarkt tot 1830. Links de raamkant van een van de kloosterkozijnen op de verdieping van de huidige Raadzaal.*

Van nog meer belang was het ter hoogte van de eerste verdieping aanwezige fragment van een van de natuurstenen kloosterkozijnen, omdat daarmee alle middeleeuwse elementen tot aan de voet van de hoge bekapping konden worden getraceerd.

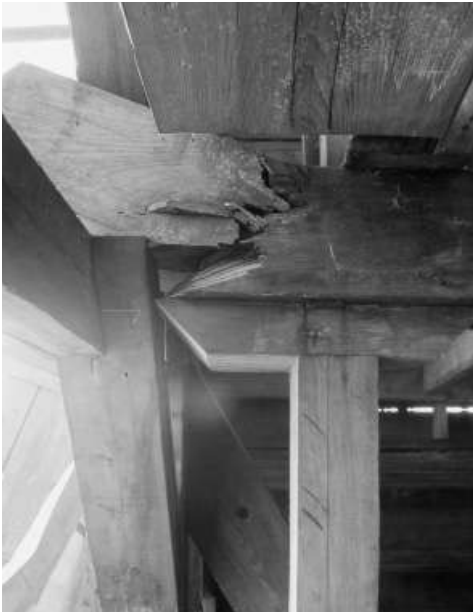
*17.5 In de torenopstand bleek een draagbalk finaal afgebroken te zijn.*

Intussen nam het verval hand over hand toe. De 19e-eeuwse toren dreigde zelfs om te vallen doordat een van de vier standers finaal door de oplegging van de onderbouw binnen de hoge bekapping was gezakt. Er was onzekerheid in welke variant de restauratie uiteindelijk gerealiseerd zou worden. Het voorstel van Van den Berg werd overgenomen om de bestaande toren zodanig te voorzien van een tijdelijke ondersteuning dat op het geschikte tijdstip de onderbouw kon worden gesaneerd. Daarna zou de torenopstand zelf ter hand genomen kunnen worden.

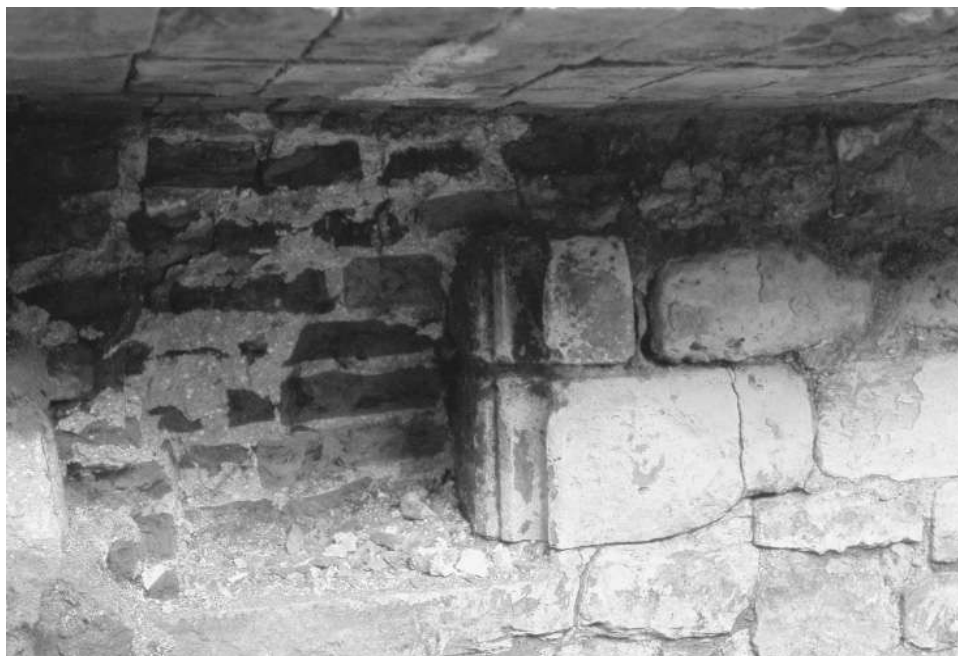
*17.7 Bij het onderzoeken van de fundering werd aan de Halsteiger (nu pleinzijde) een fragment van een oorspronkelijke lichtopening aangetroffen. Deze was door Itz dichtgemetseld.*

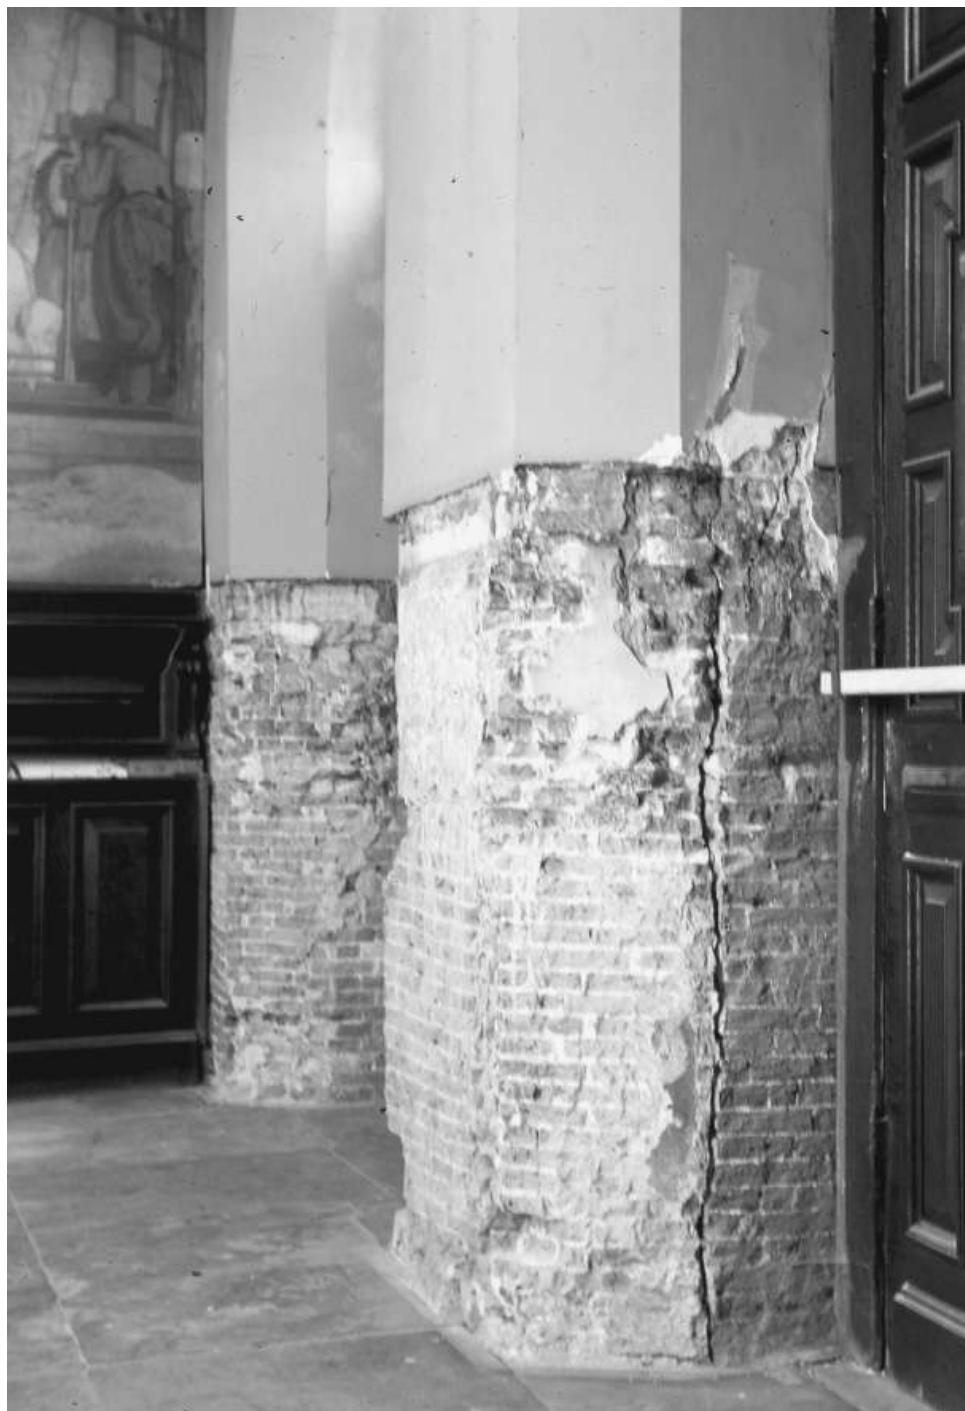
*18.1 Na verwijdering van de lambrisering bleek dat het dragende metselwerk rechts van de middeningang duidelijk ontzet was. Dit werd veroorzaakt door de daar optredende hoge bovenbelasting.*

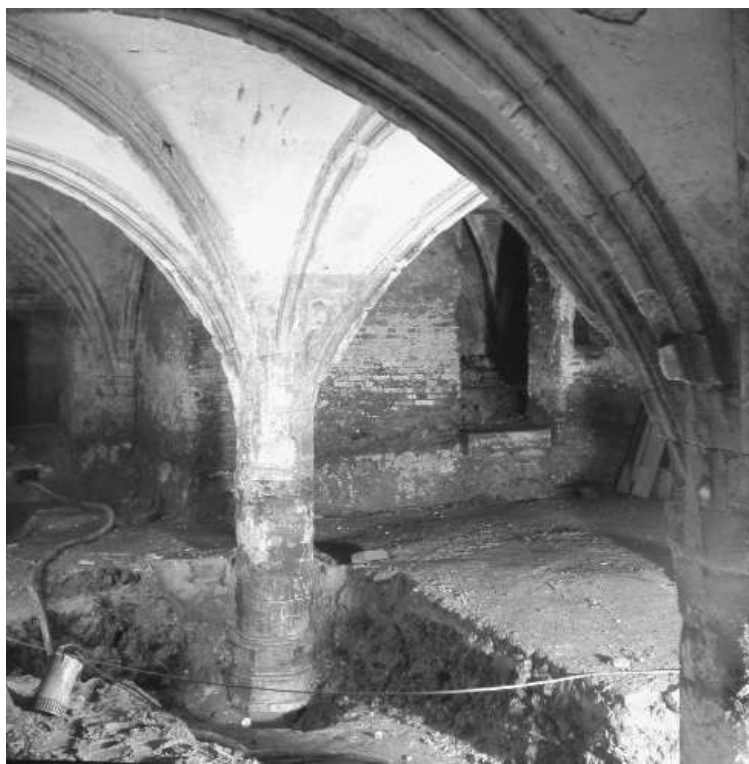
*18.2 Ontgraving in het onderhuis tot op het vroegste vloerniveau. Gezicht op de dichtgemetselde oorspronkelijke doorgangen van het onderhuis naar de vleugel Groenmarkt.*

De vloer bleek te zijn samengesteld uit een klein formaat moppen, naar visgraatpatroon in kalkspecie gelegd op de leemachtige ondergrond. Het geplooid oppervlak van deze vloer verschaftte al een duidelijk beeld met betrekking tot de zettingen die sinds de bouw van de middeleeuwse beuk hadden plaatsgevonden.

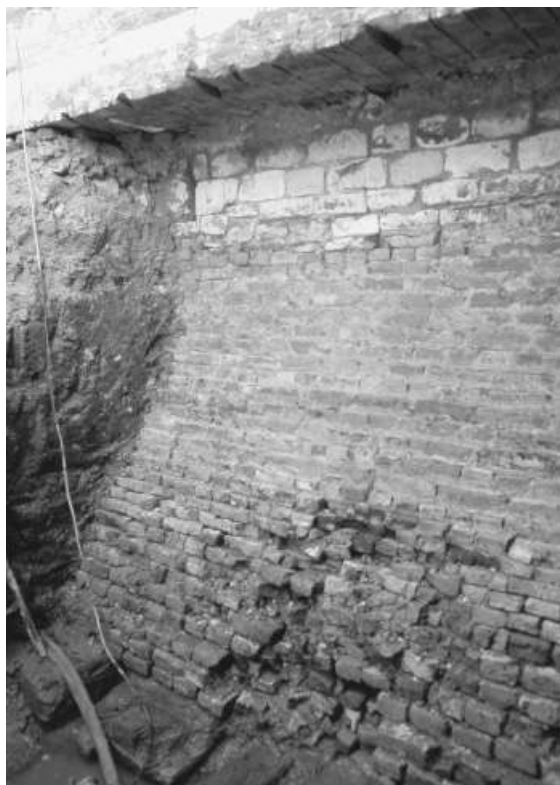
*18.3 Onderzoek van de fundering van de middeleeuwse beuk aan de pleinkant. Boven in beeld de door Itz aangebrachte voorgevelbekleding tegen de oorspronkelijke natuurstenen voorgevel.*

Bij het onderzoek aan de buitenzijde van de voorgevel bij het meest verzakte punt binnen, bleek het middeleeuwse funderingsmetselwerk deformaties te vertonen. De baksteen dreigde alle samenhang te verliezen zoals uit onderstaande afbeelding blijkt.

Uit het onderzoek bleek hoe weinig doordacht de 19e-eeuwse gevelbekleding in feite aan het middeleeuwse gebouw was opgehangen.

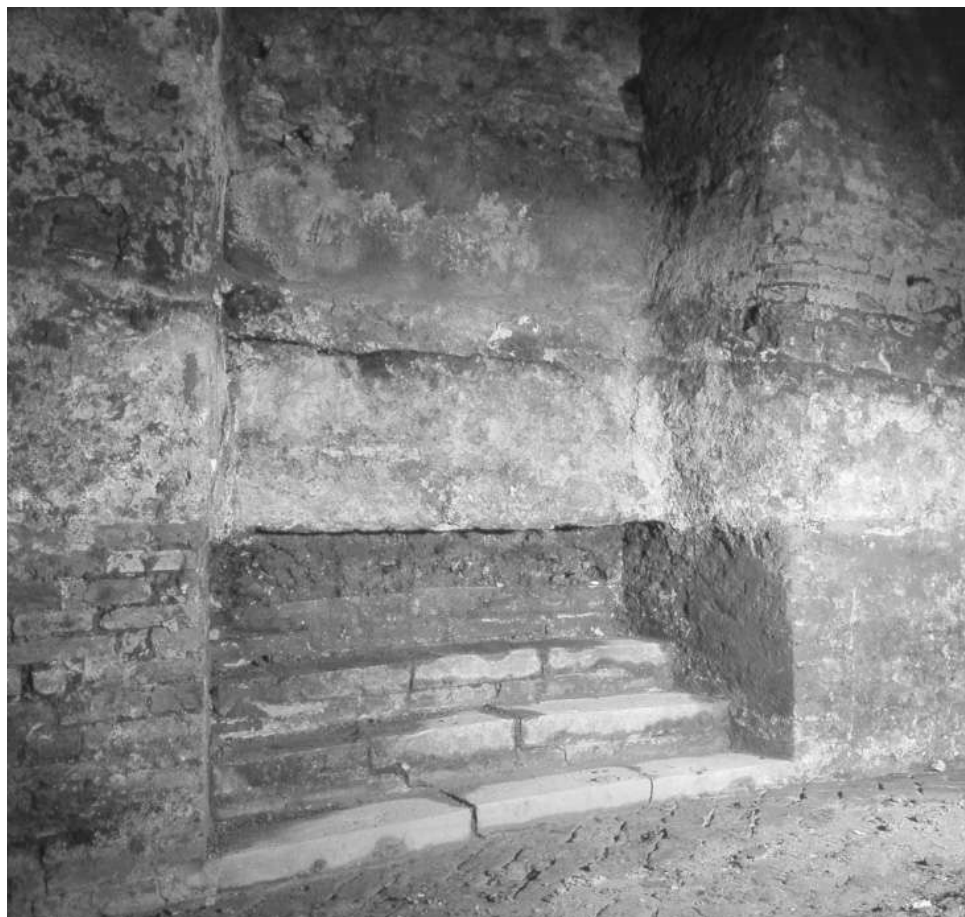
*18.6 De oorspronkelijke toegangen tot het onderhuis bevonden zich aan de Groenmarkt. Vanuit het onderhuis waren enkele treden voldoende om het toenmalige kleine hoogteverschil naar de openbare weg te overbruggen.*

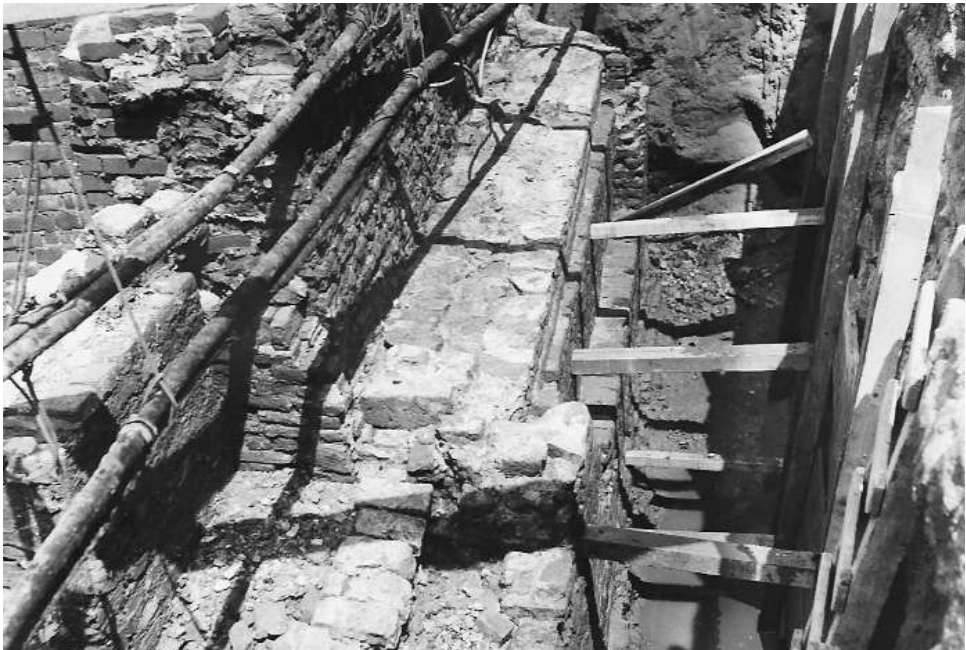
*18.9 De fundering van de vleugel Voorstraat, resten van het Cipiers Huys. Foto van H. Boshoven, gemaakt vanaf de kant van de Lombardbrug.*

Het was dan ook een complete verrassing toen uit het funderingsonderzoek moest worden afgeleid dat de uit het begin van de 20ste eeuw stammende nieuwbouw bleek te zijn opgetrokken op de oude fundaties. Deze bestonden uit afzonderlijke eenheden van zeer ongelijkmatige samenstelling. Er viel daarbij geen heipaal te bekennen.

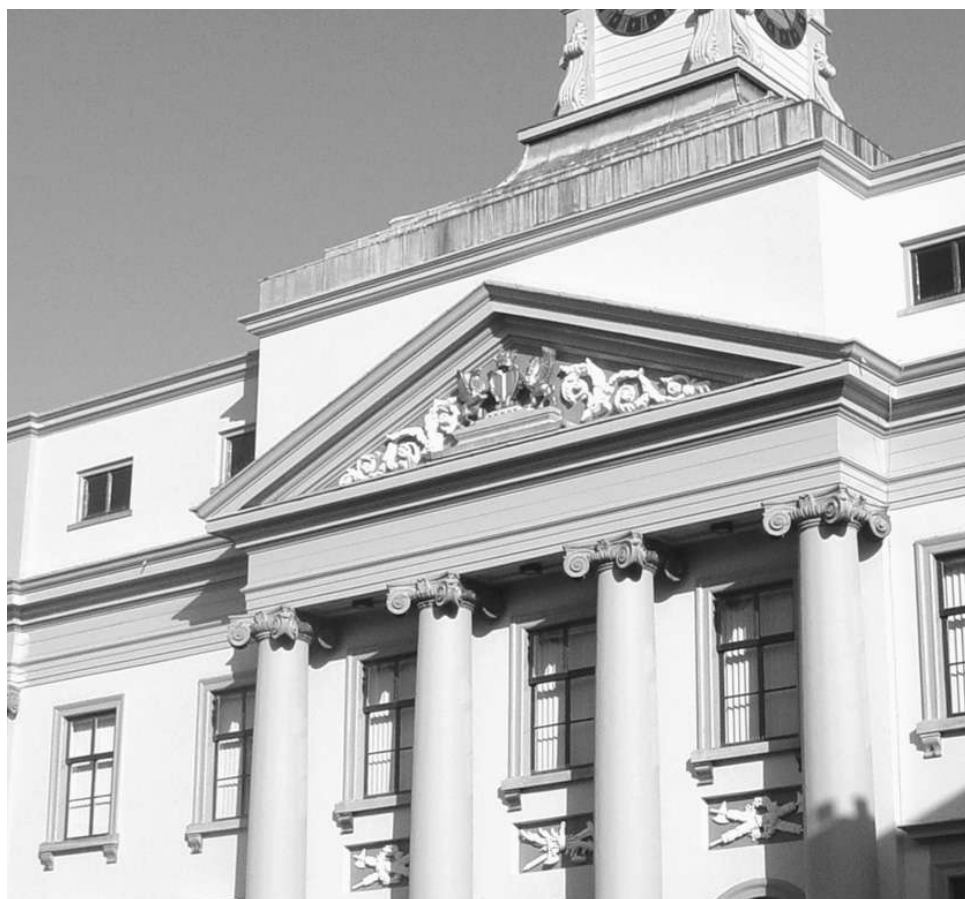
*18.10 De attiek aan de kant van het Stadhuisplein (2005).*

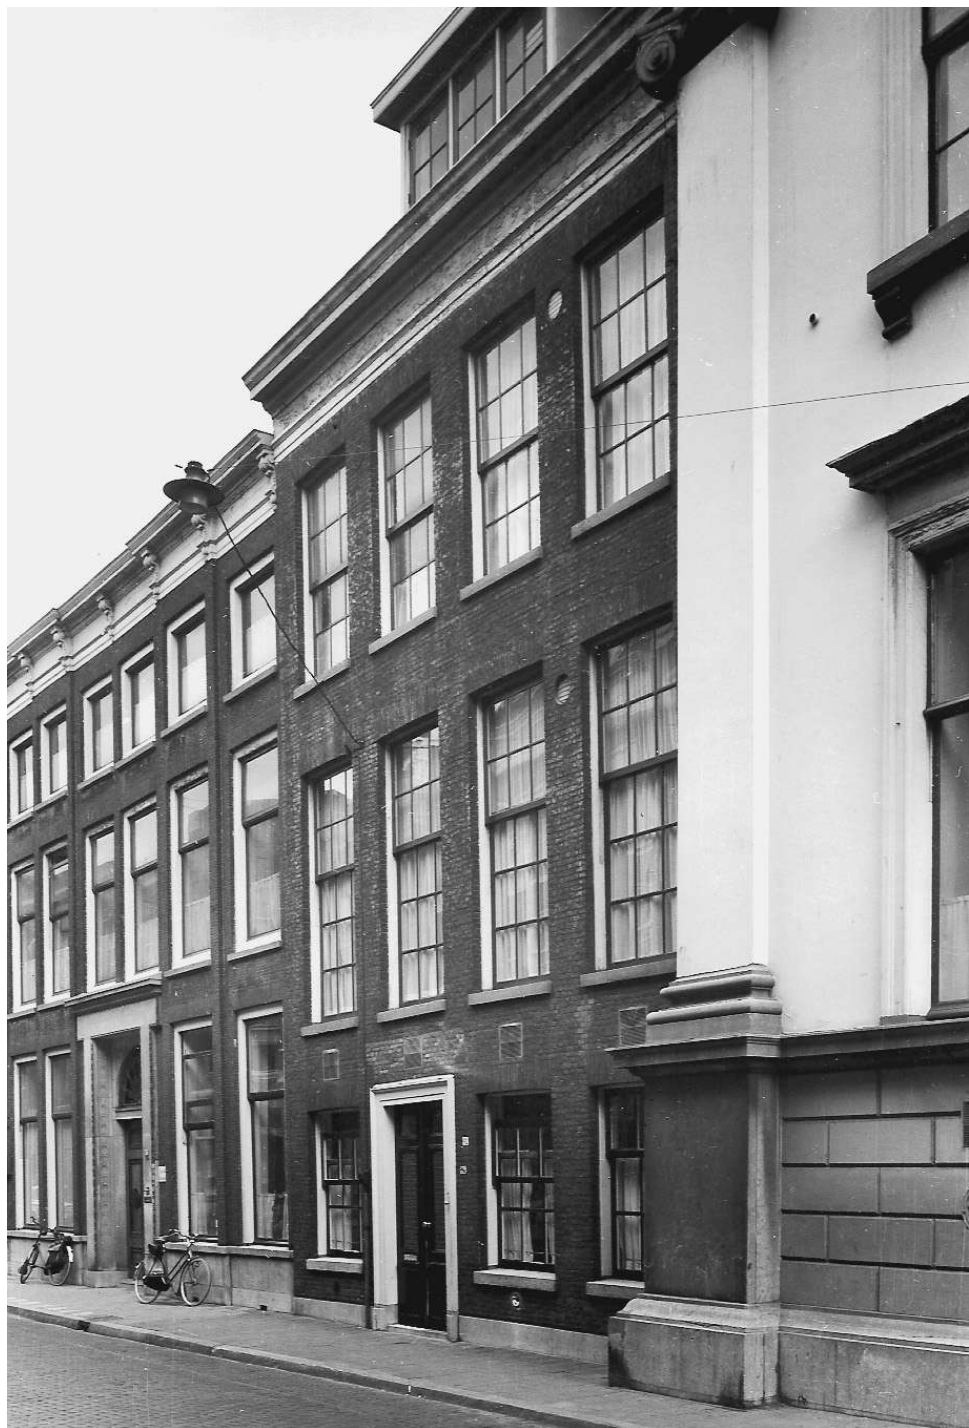
*19.1 Voorgevel van de vleugel Groenmarkt, augustus 1968. Het deel links met de bewerkte consoles in de kroonlijst vormde het laatst toegevoegde element op deze locatie. Nu is het weer ontkoppeld.*

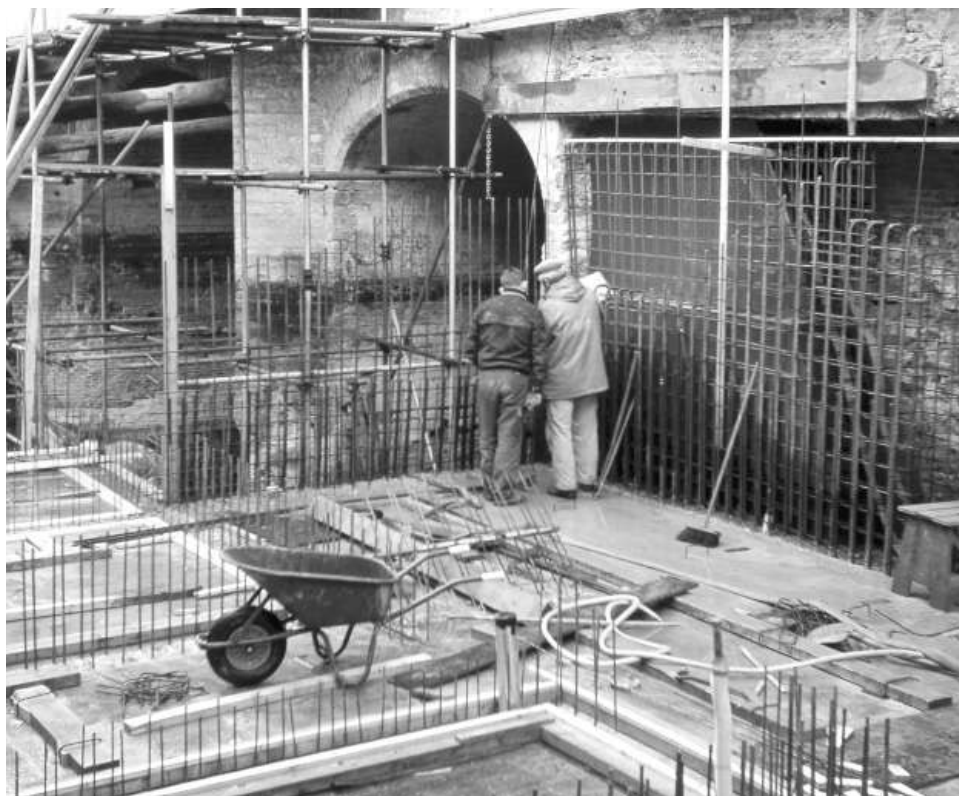
19.3 De wanden voor de doosvormige constructie onder de vleugel Groenmarkt in uitvoering.

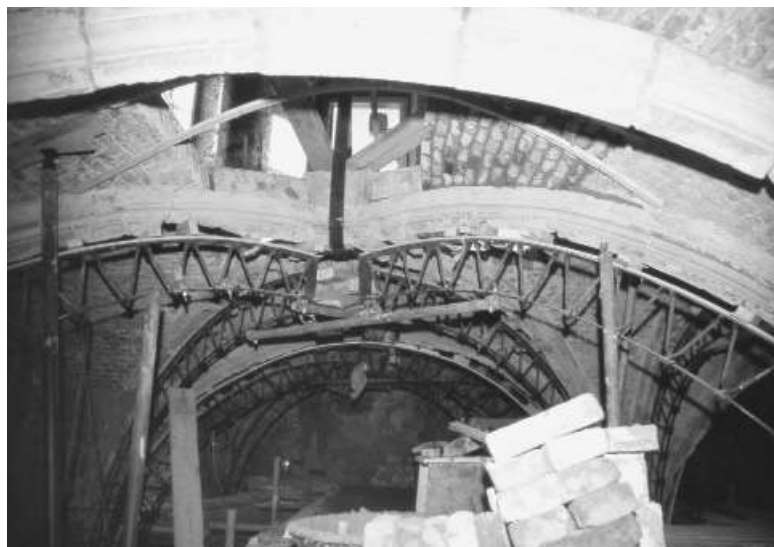
*19.4 Ribdelen en de twee sluitstenen worden vervangen. Daartoe moesten allereerst de stalen formen worden opgesteld.*

In dit stadium werden binnen het onderhuis van de middeleeuwse beuk voorbereidende werkzaamheden uitgevoerd om de natuurstenen ribben met toebehoren van de zes kruisgewelven te herstellen. Na het vastzetten van de middenkolommen werden uit staal samengestelde steunen (formelen) onder de gewelfribben geplaatst om deze waar nodig te kunnen vervangen of aan te vullen. De in hoogte gehalveerde sluitstenen in de twee gewelfvelden aan de Groenmarktkant dienden te worden gecompleteerd. Daar deze sluitstenen een onontbeerlijk deel van de gewelfconstructie uitmaken, moest men er al in een vroeg stadium over kunnen beschikken.

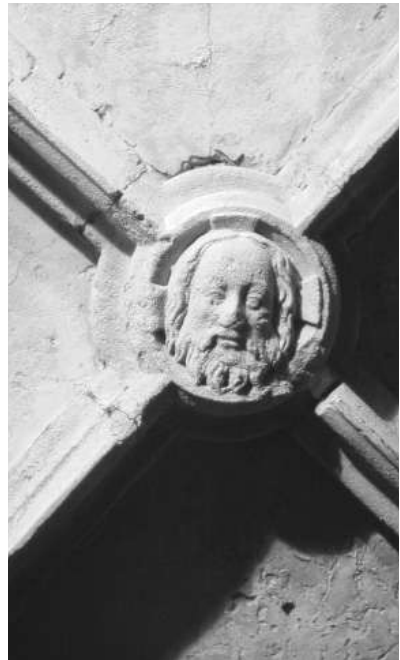
19,6 Gehandhaafde sluitsteen met de Christusfiguur.
