# Een leven lang restaureren

Een leven lang restaureren

Jaarboek 2005

## Restauratie van de Grote Kerkstoren 1952 - 1972

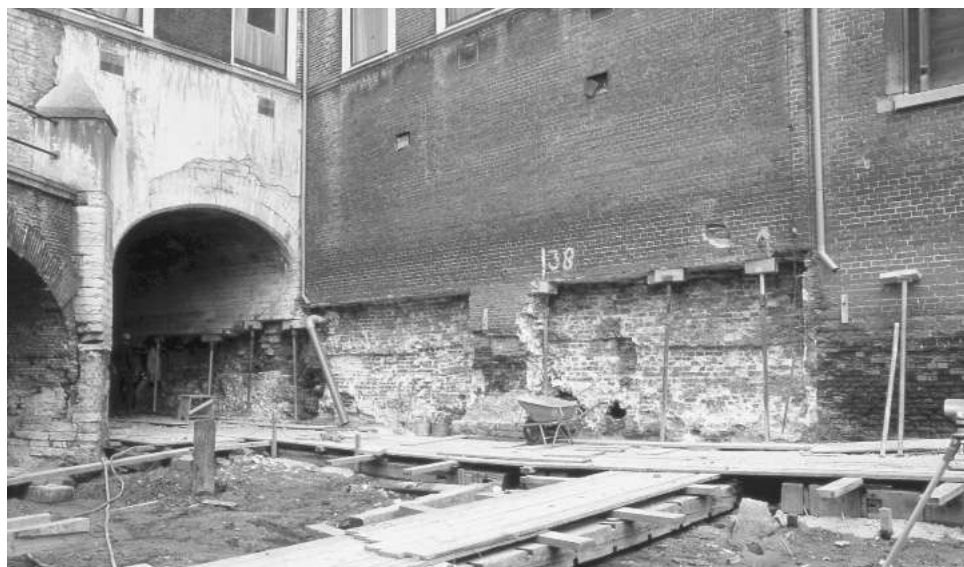
*19.7 Voorzieningen aan de havenzijde, onderbouw vleugel Voorstraat.*

Waar het zettingsproces van op staal gefundeerde bebouwing op de kleiachtige ondergrond continu voortgang vindt, zijn er thans ter plaatse van de drie doorvaartopeningen bij het Stadhuis aanvullende maatregelen getroffen. Deze beogen de zijdelingse uitwijking in de haven van het landhoofd en de pijler tegen te gaan door op een zo laag mogelijk niveau horizontale zware houten balken aan te brengen. Daarmee wordt de zijdelingse druk overgebracht naar de tegenoverliggende oever. Deze op drie plaatsen ge-

projecteerde koppelingen van hard hout in de afmetingen 40 x 40 cm voor de smallere buitenste doorstromingsopeningen en 50 x 50 cm voor de brede middenopening werden midden 1981 aangebracht. Daartoe was eerst al het metselwerk in natuursteen aan pijlers en bogen volledig hersteld. Hierbij diende ten behoeve van de koppelingen tot een aanzienlijk diepere ontgraving te worden overgegaan. Zoals bleek uit de eerder opgedane ervaringen begin december 1980 en begin januari 1981 was het zaak daarbij voorzichtig te werk te gaan. Op genoemde tijdstippen bleek de geplaatste havenafdamming op zich niet toereikend, wat beide keren heeft geleid tot het volstromen van de bouwput. Op de plaats waar de damwand aansloot tegen kademuur of bebouwing bleek dat het water een weg vond via de funderingen onder de belendingen. Dit euvel kon uiteindelijk worden bedwongen door ter plaatse de grond in deze funderingen te injecteren volgens aanwijzingen van het Adviesbureau voor technisch bodemonderzoek Tjaden uit Haarlem. Deze werkzaamheden werden uitgevoerd door Nederhorst grondtechniek te Gouda.

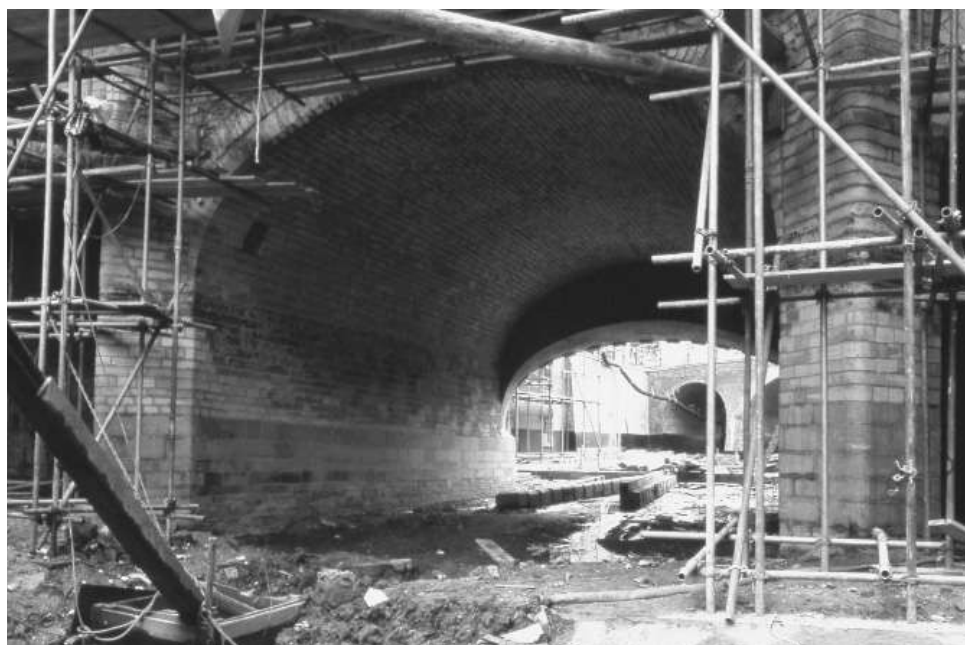
*19.8 De havenwerken zijn gereed voor het inlaten van het buitenwater ter controle op de waterdichtheid van de constructies.*

In het najaar van 1981 konden de werkzaamheden in de haven geheel worden afgerond. Besloten werd alvorens de damwand in de haven te verwijderen eerst de waterkerende gewapend-betonnen constructies op hun waterdichtheid te testen. Dit gebeurde niet alleen door de bouwput vol te laten lopen, maar het waterpeil werd nog zoveel mogelijk opgevoerd. Gelet op een niet onbelangrijk aantal gebreken bleek dit een uiterst nuttige procedure.

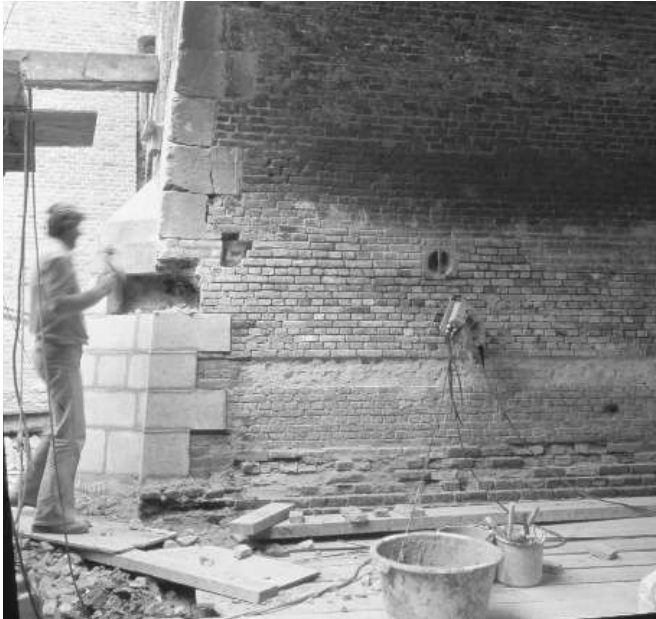
*19.9 Voorzieningen aan de onderbouw van de Lombardbrug.*

Door middel van injecteren en het inboeten van natuur- en baksteen werd de fundatie van de brug verder geconsolideerd. Overigens ontstonden daarbij nog problemen voor de uitvoerenden, doordat onder de brug een uitmonding van de riolering van het ziekenhuis werd aangetroffen die niet verlegd of vervangen kon worden.

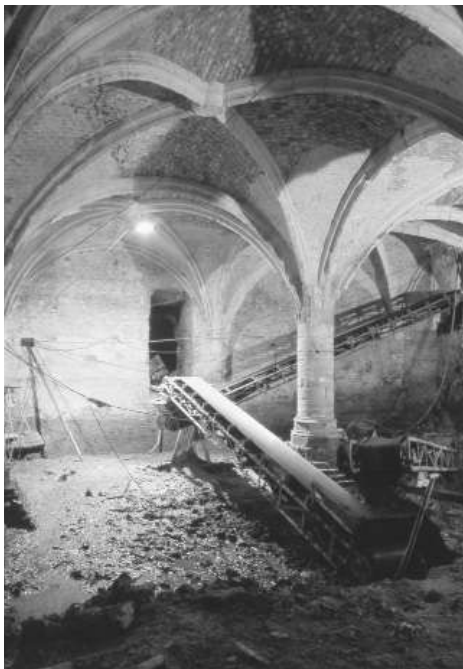
*19.10 Het verwijderen van de bakstenen vlijlaag en de verdere ontgraving tot aan de onderkant van de werkvloer in het onderhuis.*

Na het herstellen van de gewelven binnen het onderhuis van de middeleeuwse beuk kon in januari 1981 de verdere ontgraving voor de uitvoering van de gewapend-betonnen ondervloer worden aangepakt. Daarna werd de fundatie onder de beide middenkolommen zodanig voorbereid dat die met de te storten plaatvloer een ononderbroken geheel zou vormen. Daar de bovenbelasting op deze kolommen inmiddels tot een minimum was teruggebracht, kon het baksteenwerk in de fundatievoet aan twee tegenoverliggende zijden gedeeltelijk worden weggenomen. Vervolgens werden deze fasegewijs horizontaal doorboord. In deze ronde opening werd een staalprofiel geplaatst dat door middel van een krimpvrije mortel onder en boven werd aangewerkt. Na verharding werd op dezelfde manier een tweede profiel geplaatst. In afwachting van het tijdstip waarop de vloerwapening kon worden gesteld, werd naast de aangebrachte staalprofielen het baksteenwerk verwijderd.

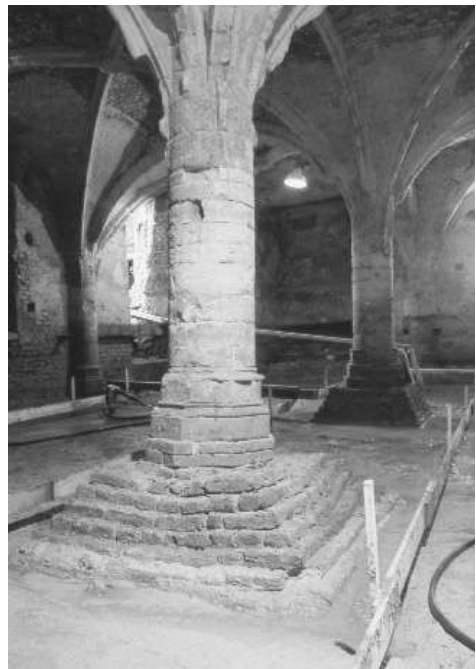
*19.11 De toestand na verharding van de werkvloer rond de middenkolommen in het onderhuis.*

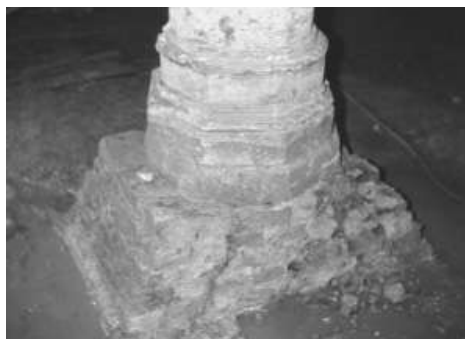
*19.12 De kolomfundatie is weggehakt.*

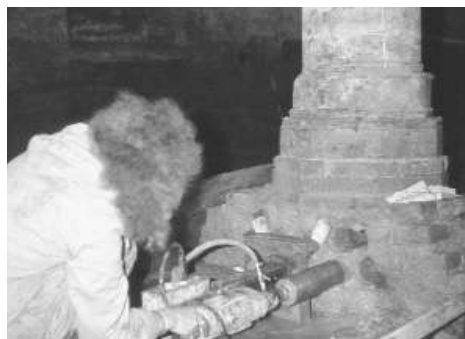
*19.13 Doorboring van de voet; plaatsing eerste stalen H-profiel.*

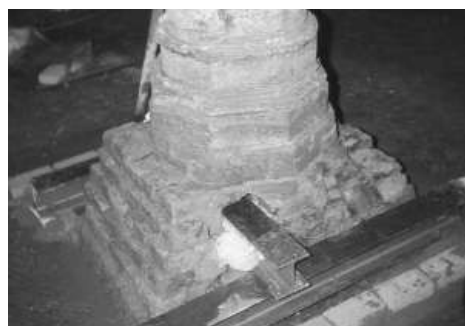
*19.14 Na het harden van de krimpvrije mortel rond het profielstaal werd de procedure herhaald voor het tweede H-profiel.*

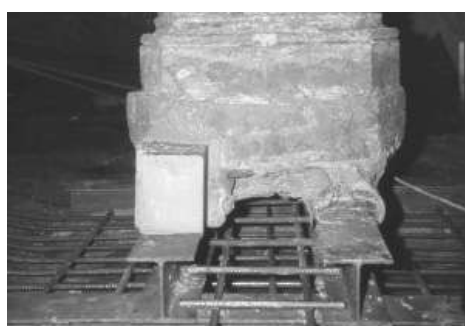
*19.15 De doorgaande wapening is gesteld.*

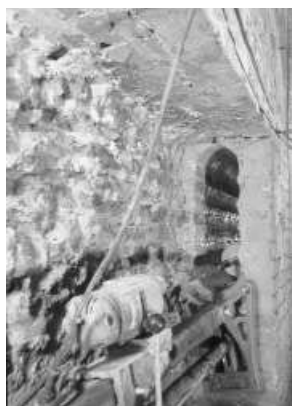
*19.16 Uitboren van de spouwruimte t.b.v. waterkerende wandconstructie.*

In mei 1981 kon de firma Vogel beginnen met het vervaardigen van de waterkerende wandconstructie. Door de boorapparatuur in de doorgangen van raam- en deuropeningen op te stellen was het mogelijk verticale sleuven te boren met behoud van het authentieke schone binnenmetselwerk.

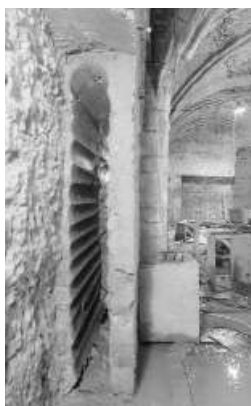
*19.17 De sleuf is over de volle hoogte gereed. De wapening kan worden gesteld.*

In deze sleufvormige opening, die aan de onderzijde aansloot op de eerder aangebrachte betonnen vloerplaat, kon nu de wapening worden gesteld en het beton gestort. Daarmee werd zowel de waterkerende als de constructieve versterking in de vorm van een betonnen bak voltooid.

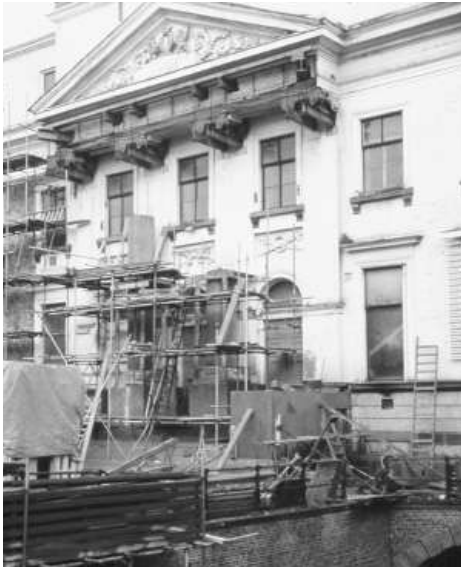
*19.20 In drie fasen volgde het storten van de thans in gewapend beton uitgevoerde schachten.*

Vervolgens kon de uitvoering van de verlaagde fundatie en de transformatieruimte worden gestart. Volgens het bestek zouden de vier kolommen in de neoclassicistische trant fabrieksmatig en als pre fabelementen worden vervaardigd. De aannemer kwam met het alternatieve voorstel de kolommen in het werk te storten. Behalve de bijzonder gecompliceerde vorm van de bekisting die viermaal dienst zou moeten doen, vormde ook de voorgeschreven oppervlaktebewerking (als gekamd werk) nog een probleem.

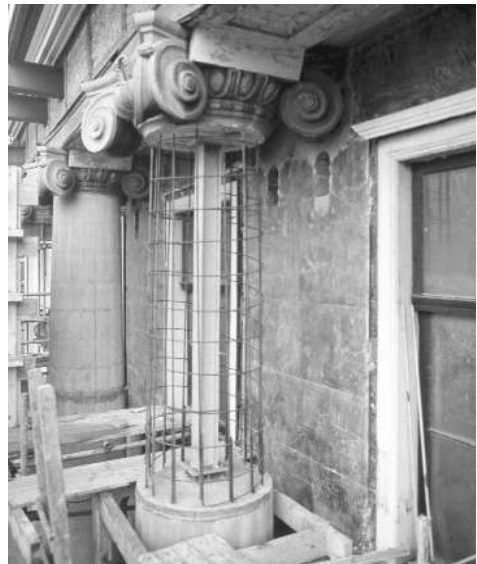
*19.21 De betonmortel werd via een geboord gat gestort zoals bij het gieten van een bronzen klok.*

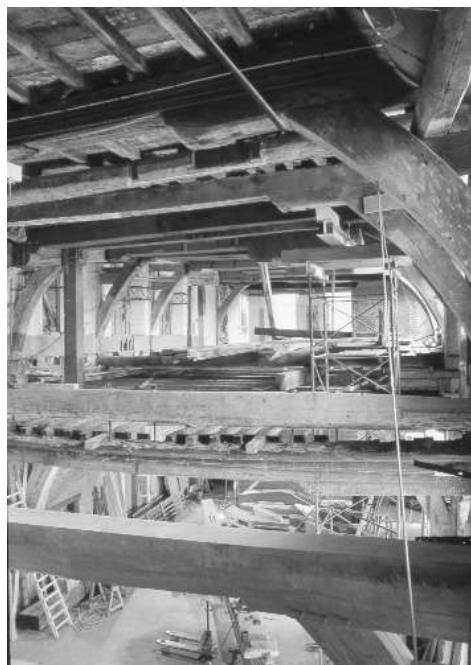
*19.22 Boomstamvormige toevoegingen waaraan de authentieke moerbalken waren opgehangen (na de verwijdering van de in de 17e eeuw aangebrachte kolommen in de Sael).*

Medio juli werd begonnen met het herstel van de muurstijlen<sup>7</sup>, korbelen<sup>8</sup> en moerbalken met toebehoren op de hoofdverdieping. Voor zover deze vernieuwd dienden te worden, is gekozen voor de houtsoort Bilinga, afkomstig uit Centraal-Afrika. Ook de later geplaatste kolommen werden van massief Bilinga gemaakt. Om scheurvorming daarin zoveel mogelijk tegen te gaan, was bepaald dat de kern uitgeboord diende te worden.

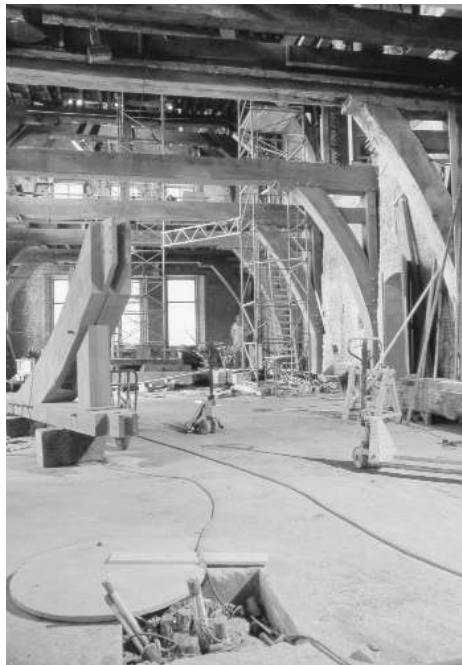
*19.23 Muurstijl met korbeel klaar voor plaatsing onder het voeteinde van de erboven gelegen nieuwe moerbalk.*

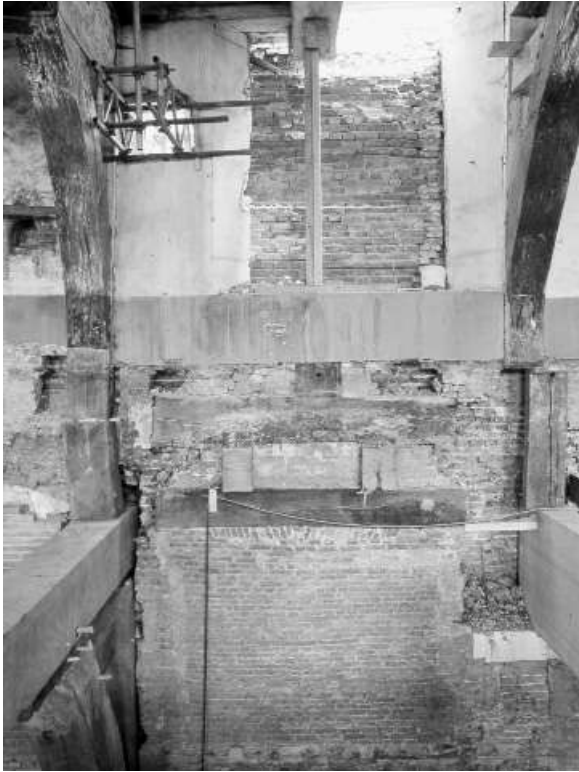
*19.24 Opname in de eerste travee boven de Schepenkamer. In de achtergevel een zware eiken lateibalk die medio 1688 boven de opening van het kruiskozijn werd geplaatst. Verder de balkkoppen van de nu afgezaagde grenenhouten balklaag uit 1688.*

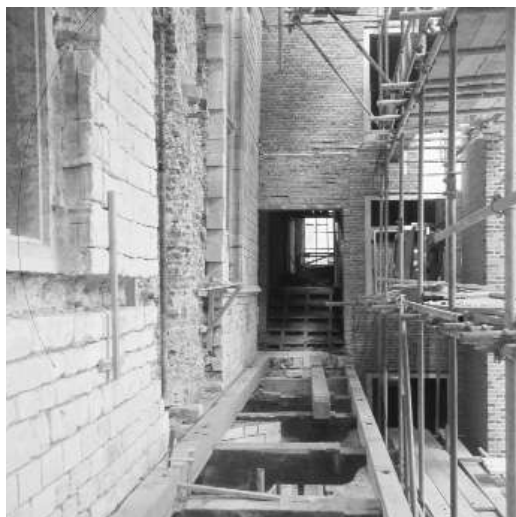
*19.25 Ter aanvulling van kantstijlen, waterlijsten e.d. werd hier Franse kalksteen verwerkt.*

In augustus werd een begin gemaakt met het inboeten en het herstel van de natuursteenbekleding aan het achtergevelgedeelte boven de haven.

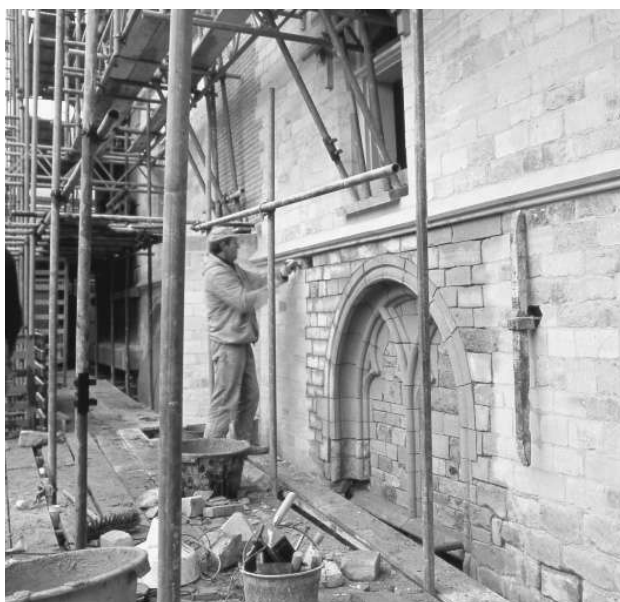
*19.27 Herstel van de middeleeuwse achtergevel en gaanderij uit 1544.*

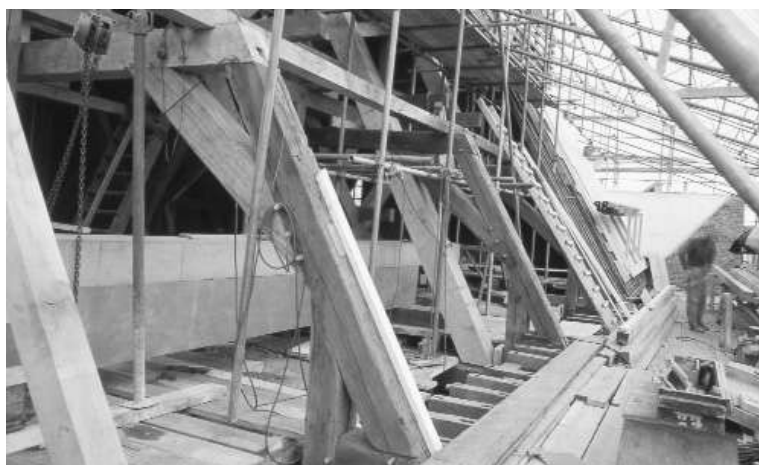
*19.28 Herstel en versterking van de middeleeuwse kaspanten ter plaatse van de toren. Door toevoeging van een naar binnen geplaatste kreuple stijl wordt de belasting van het torengewicht naar de achtergevel afgeleid.*

In de middeleeuwse spanten werden vervolgens versterkingen toegevoegd in de vorm van naar binnen geplaatste kreupelstijlen. Deze dienen de belasting - uit de midden op de overspanning van de zoldervloer rustende staanders - te reduceren en het gewicht van de torenopbouw met toebehoren aan die kant af te leiden naar de bouwmuur van de achtergevel.

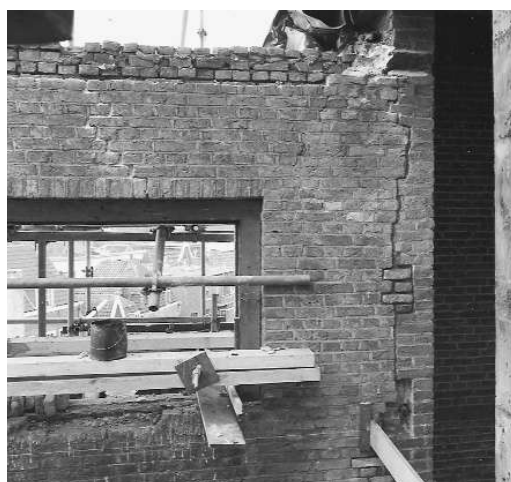
19.30 De aanhechting in het metselwerk na de doorbreking van de eerder doorgaande vlakke attiek.

Zo kan thans nog op de zolderruimte worden waargenomen dat aan het uiteinde van de huidige attiek - aan de zijde naar de Voorstraatshaven - in het metselwerk de aanzet van een volgende vensteropening voorkomt. De aandachtige beschouwer zal het verder opvallen dat het omgaande metselwerk naar de middenrisaliet<sup>12</sup> ten behoeve van het timpaan aan de binnenzijde sporen van aanhechting toont en ook dat de kleur van de baksteen iets afwijkt van het terugliggende deel van de attiek.

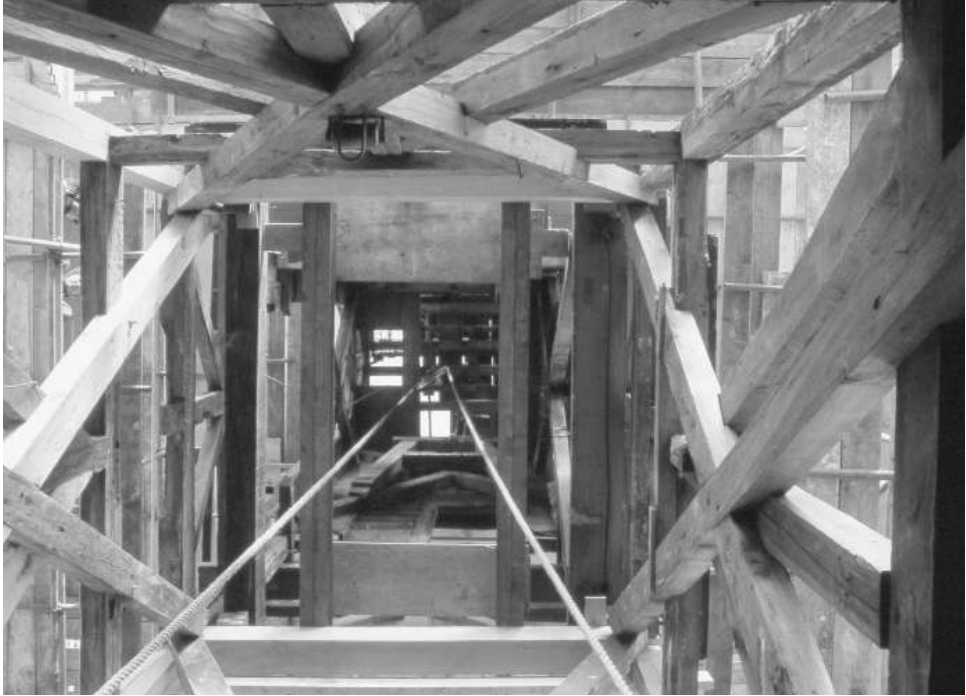
*19.31 De toren van onder naar boven met een veelheid aan schoren.*

Nu kon worden begonnen met de constructieve voorzieningen ten behoeve van de opvang van de toren binnen de middeleeuwse bekapping. Ter weerszijden van de vier achterste staanders van de 19e-eeuwse onderbouw, even onder de nok van de middeleeuwse bekapping, is een tweetal zware hardhouten balken aangebracht. Deze werden onwrikbaar aan de torenopstand bevestigd.

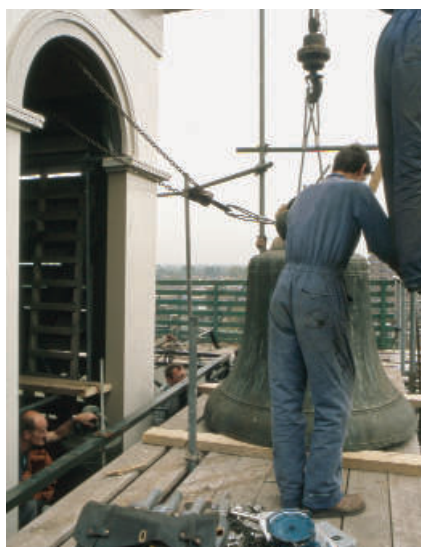
19.32 Het invoeren van de grote slagklok.

Alvorens de steigers weg te nemen, werden in juni de historische slagklokken in de toren opgehangen en de wijzerplaten aangebracht. De grote slagklok met een diameter van 154 cm stamt nog uit het midden van de 15e eeuw (1449) en vertegenwoordigt de oudste nog in Dordrecht aanwezige klok. De kleine slagklok werd gegoten in 1517; deze heeft een middellijn van 90 cm. Bij het inbrengen van de klokken zijn enkele praktische voorzieningen toegepast die de betreedbaarheid van de torenomloop vergemakkelijken. Dit kon worden bereikt door een andere wijze van ophanging. Dit is mede van belang in verband met de gewijzigde mogelijkheid tot het vlaggen.

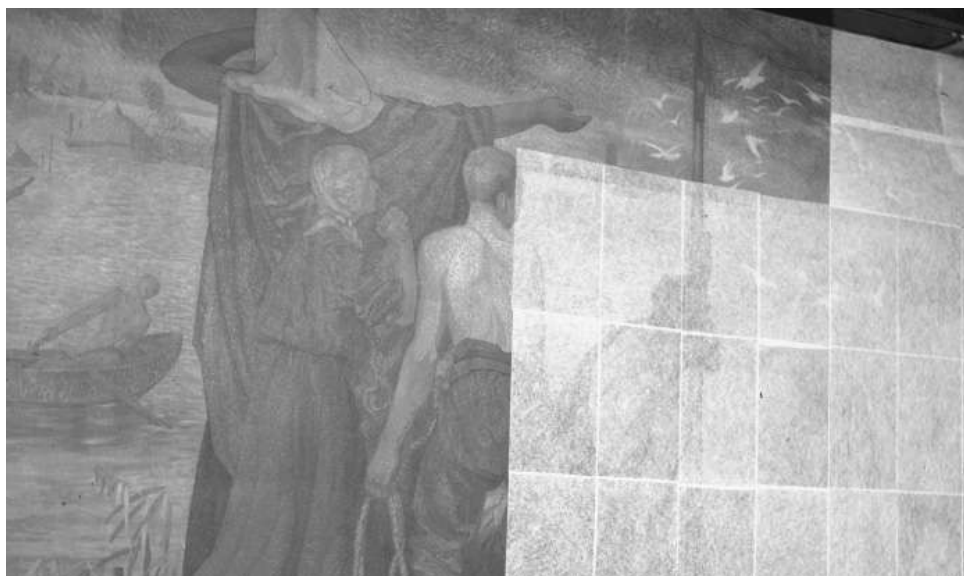
20.4 (onder) Bescherming van de geschilderde oppervlakte.

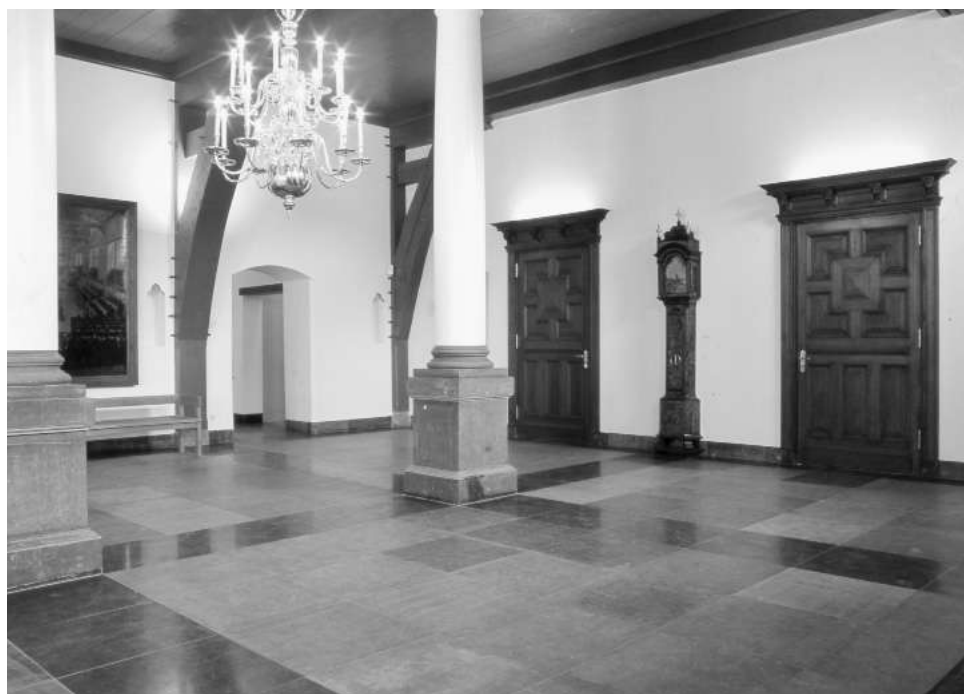
*20.9 De Burgerhal in 1984 met behoud van de laat-19e-eeuwse kroonlijsten boven de deuren naar de Kennedyzaal.*

De jongste verflaag op het houtwerk toonde een effen blauwzwarte kleur waaronder een grijsblauwe ondergrond. Tegen deze achtergrond is thans gekozen voor een blauwgrijze tint voor de zware houtconstructies en een lichter grijsblauw voor de plafondbeschieting. Ten behoeve van de herplaatste middenkolommen op de sokkels in Naamse steen is gekozen voor een sterk contrasterende kleur met het eerder genoemde houtwerk. Dat onderstreept naast de vorm van de kolommen dat deze elementen uit een andere periode dateren dan het middeleeuwse houtskelet. Door de kolomschachten in gebroken wit uit te voeren, werd tevens bereikt dat deze elementen zich minder opdringen in de totale ambiance van deze ruimte.

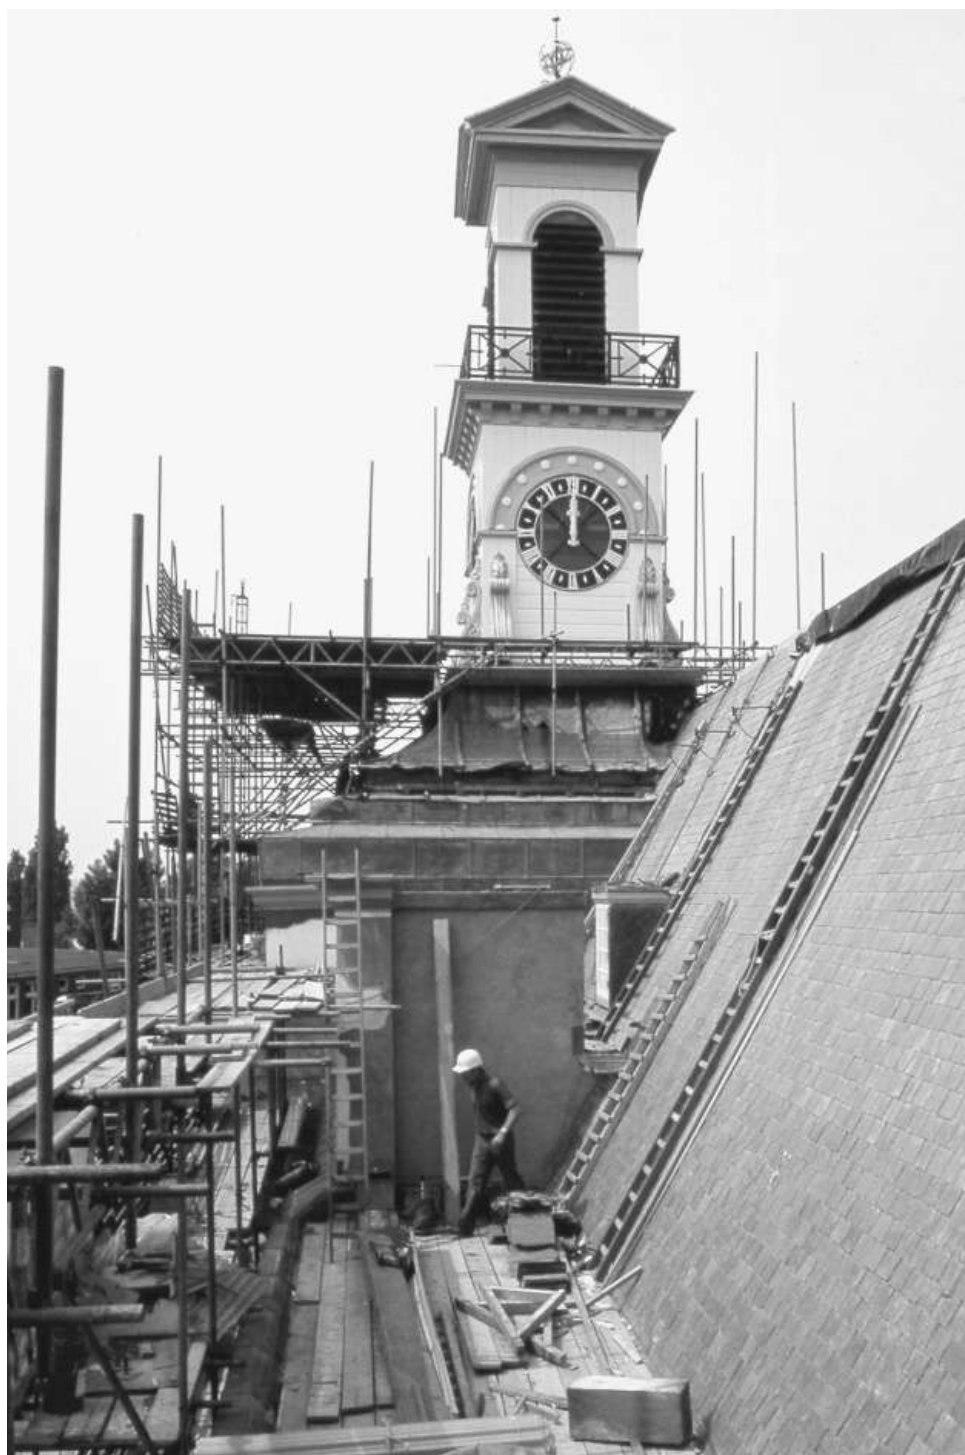
*21.1 De torenafwerking in de eindfase.*

Van de in 1845 geplaatste toren waren de verticale delen van de onderbouw vóór de restauratie afgewerkt met leien. Thans is de torenvoet geheel met lood bekleed waardoor een meer evenwichtige overgang van gevelopbouw naar torenbekroning is ontstaan.

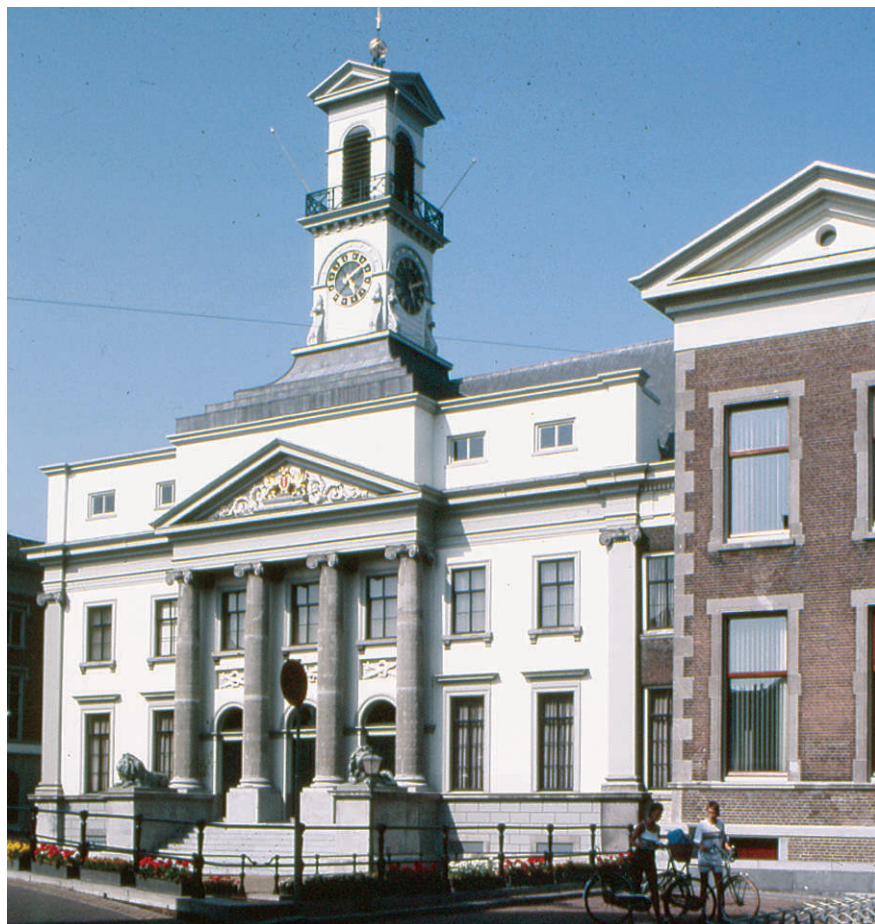
21.5 De toegepaste kleurstelling anno 1984.

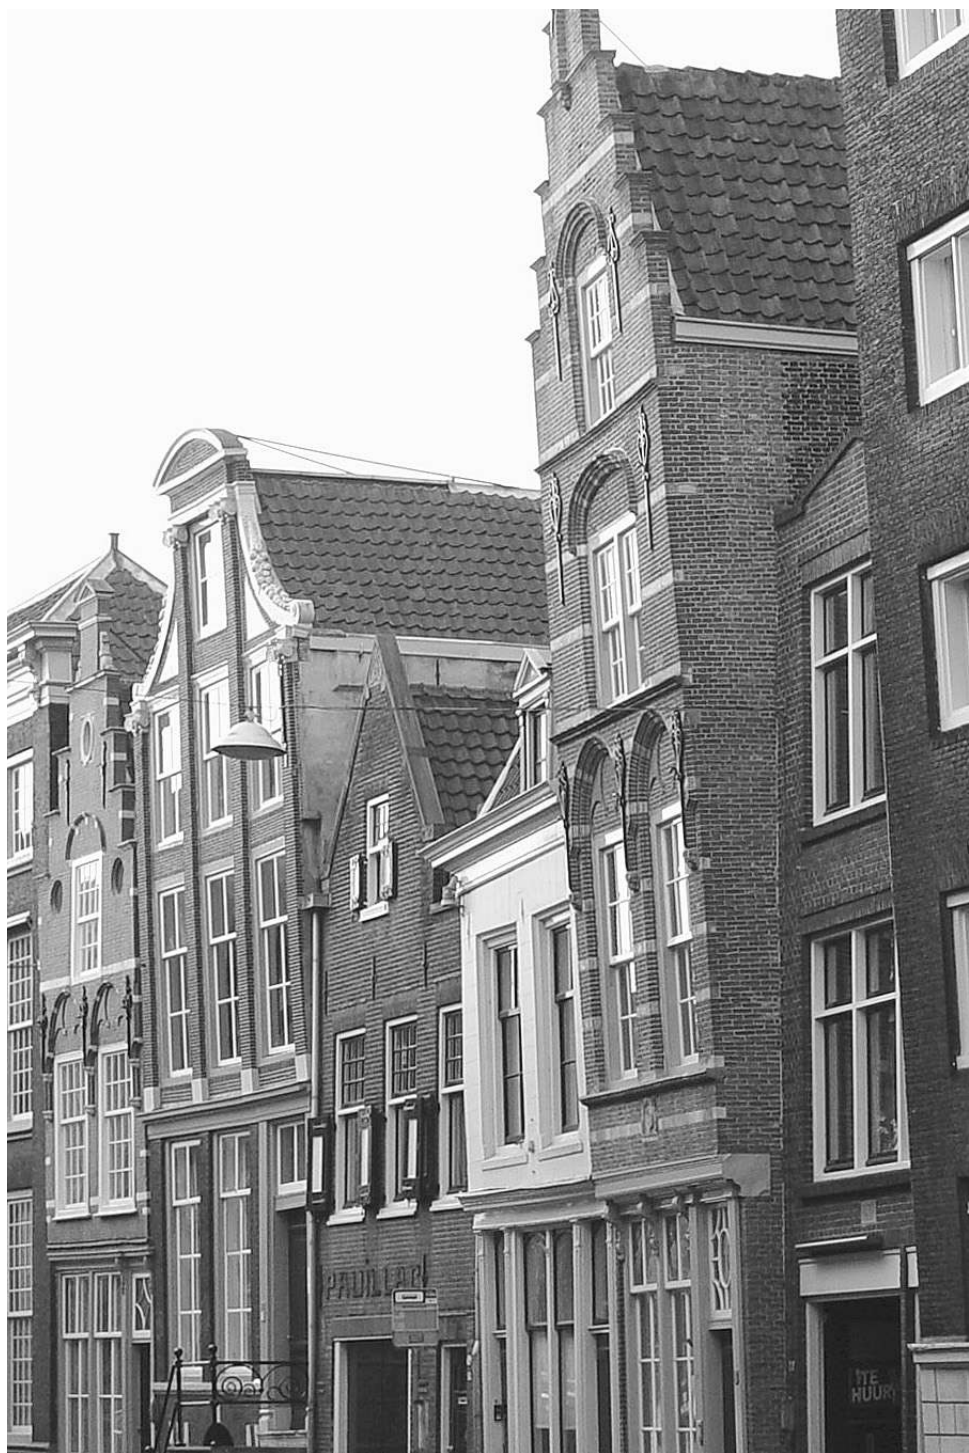
22.1 Enkele 'op vlucht' gebouwde huizen in de Wijnstraat.

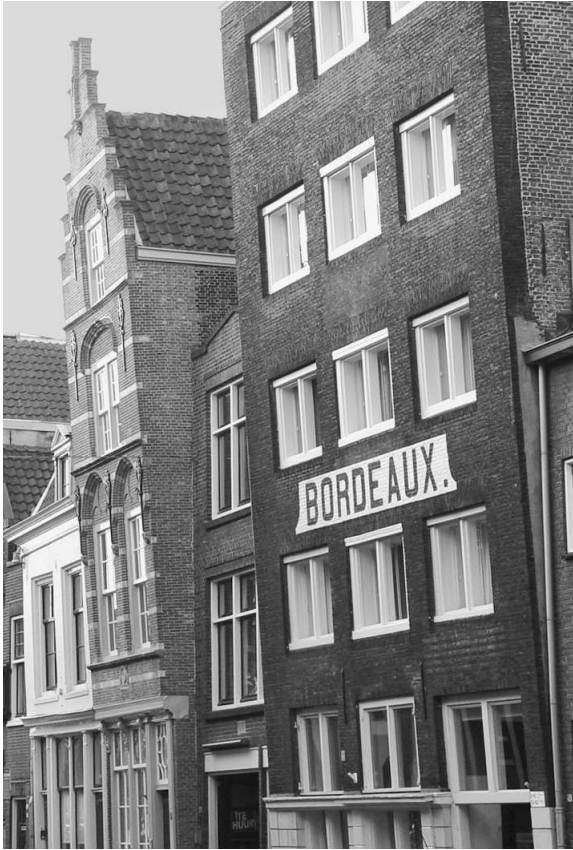
22.2 Links 'Het Henneke' met trapgevel (Wijnstraat 71/73), rechts het voormalige wijnpakhuis 'Bordeaux'. Doordat beide gebouwen op vlucht zijn gebouwd, lijkt het of het huis in het midden - dat te lood staat - achterover leunt.

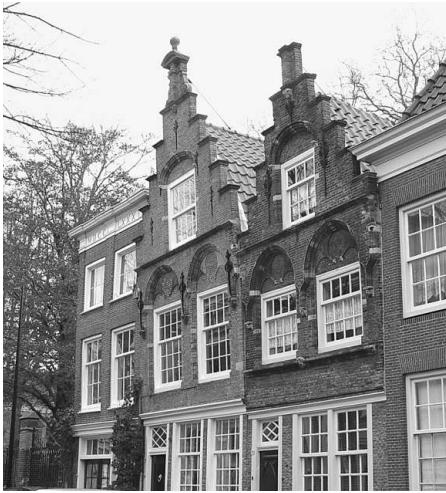
22.4 Architect Van den Berg plaatste de 'Dordtse gevels' in de Museumstraat 'op vlucht'.

De zogenaamde 'Dordtse gevel' heeft onder andere een trapgevel en boven de ramen halfronde bogen waarin een driebladig klaverblad met lelies. Bijna altijd is een aantal kopjes als versiering aangebracht. De gevel heeft meestal slechts een hoogte van twee verdiepingen boven de onderpui. Ze hadden altijd een houten onderpui.

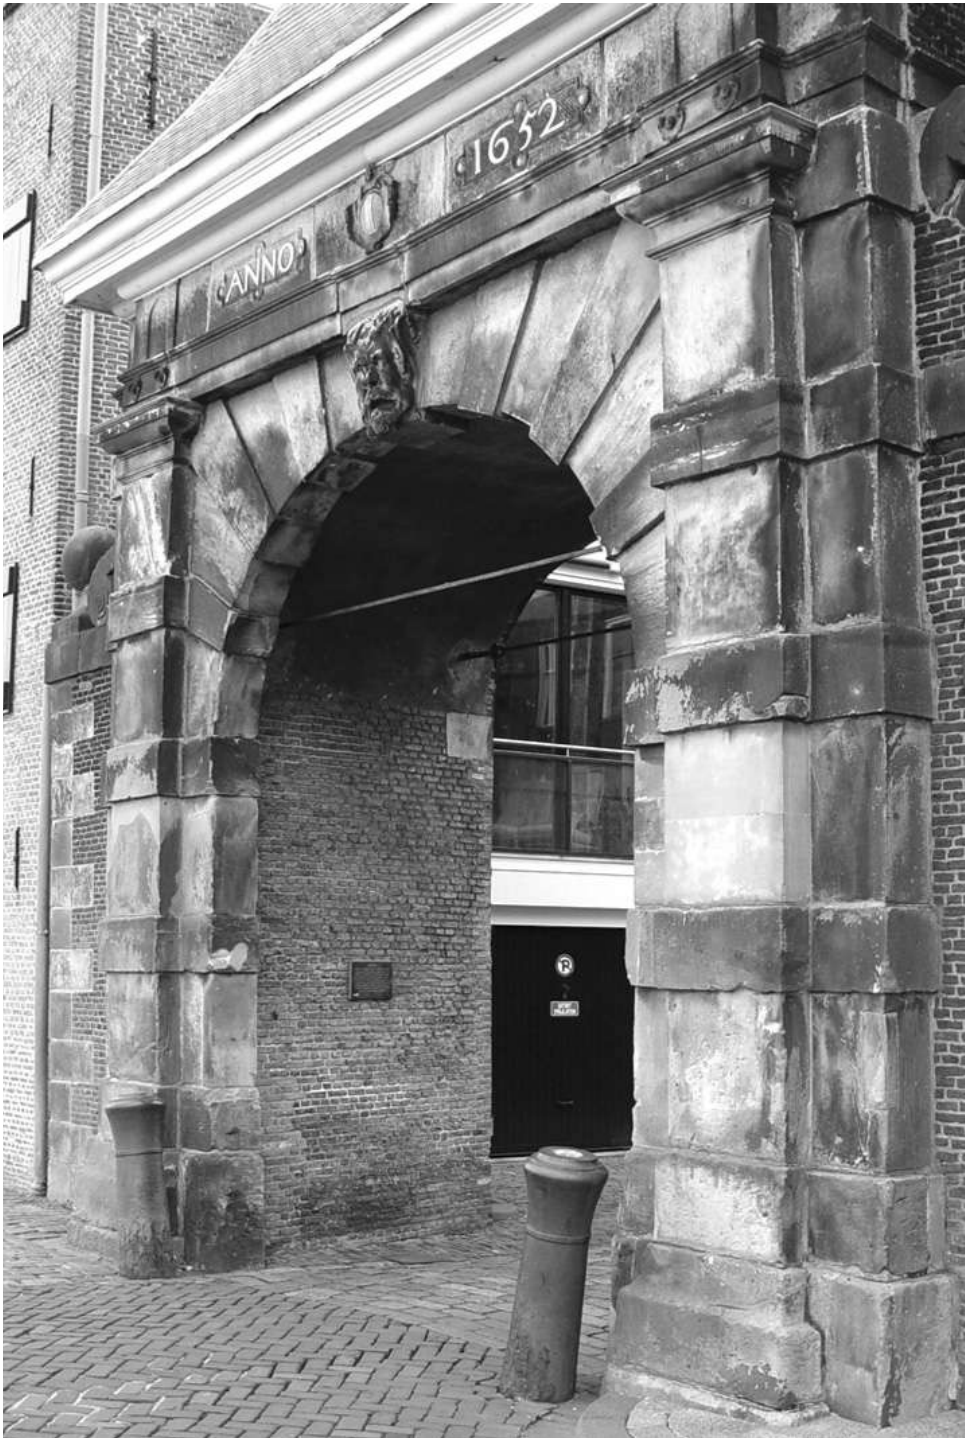
*23.1 Schamppalen ter weerszijden van de Catherijnepoort.*

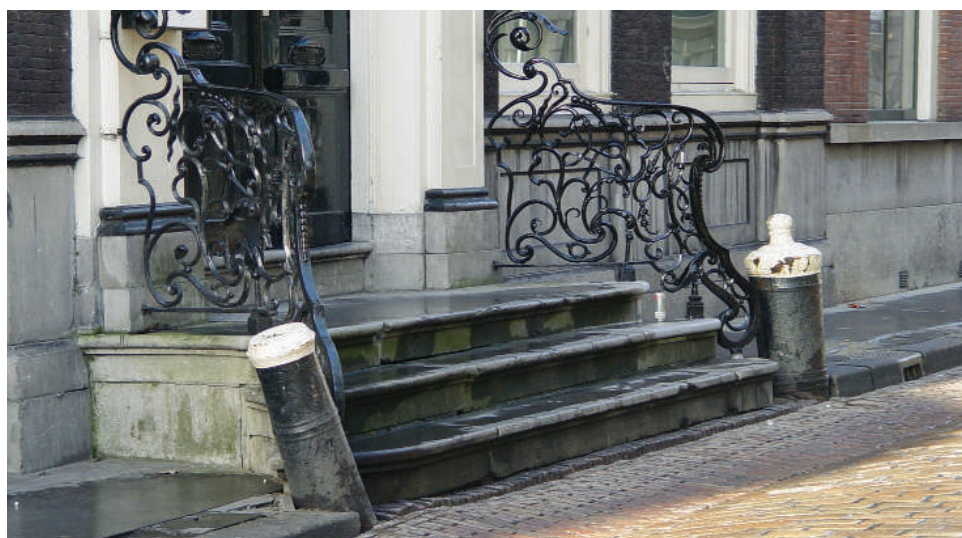
*23.4 Schamppalen in de Wijnstraat als bescherming van de opgang en het fraaie hekwerk.*

Of de stootpalen nu wel of niet kunnen worden gemist, de palen zijn hoe dan ook functioneel. De stootpalen zijn ontstaan in een tijd waar er nog geen sprake was van trottoirs; de huizen, poorten, hekwerken en bordessen lagen direct aan de openbare weg. Een bescherming tegen de wielen van rijtuigen met uitstekende assen was geen overbodige zaak, zoals wel blijkt uit stedelijke ordonnanties. Behalve schade aan gebouwen liepen ook voetgangers gevaar door de wielassen van rijtuigen iets op te lopen. Doch ook de voertuigen van de sledenaars zullen met een zekere regelmaat tegen huizen en poorten zijn gebotst. De palen waren dus buitengewoon functioneel in het verleden en alleen al vanwege dat gegeven moeten de kanonslopen hun plaats behouden, zij maken al eeuwenlang deel uit van het straatmeubilair. Bovenal echter vormen de palen een onlosmakelijke eenheid met het gebouw of de poort waaraan zij in het verleden (en deels nog) bescherming boden en bieden. De schamppalen zijn onderdeel van het monument!

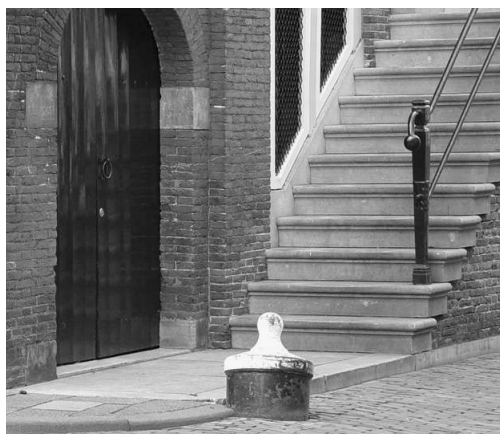
23.6 (links) Schamppaal hoek Maartensgat / Korte Engelenburgerkade.

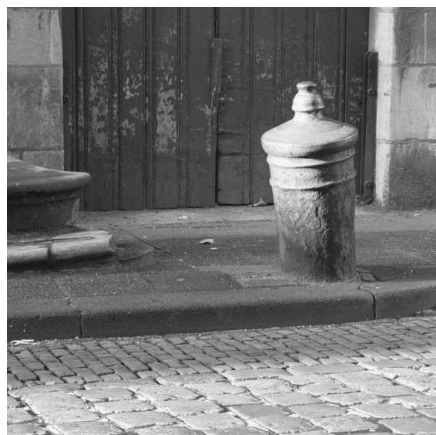
23.7 (rechts) Schamppaal in de Wijnstraat.

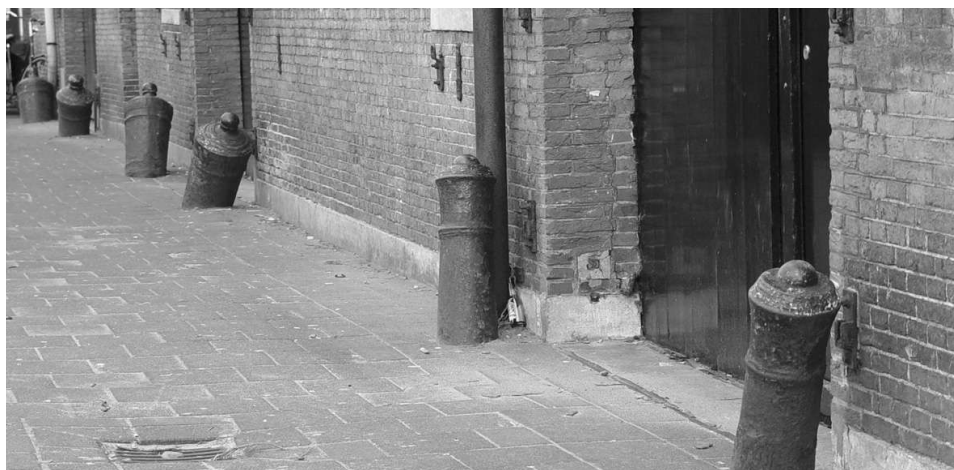
23.8 Schamppalen in de Houttuinen.

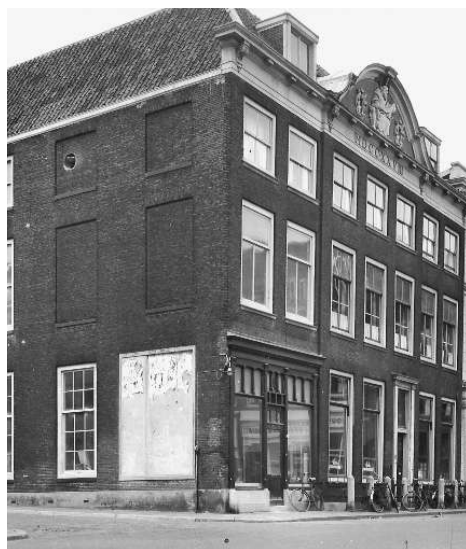
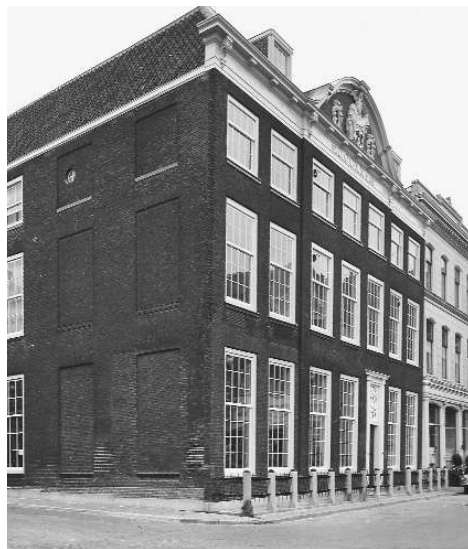
*Gevel van het pand 'Vader Tijd' voor en na de restauratie.*

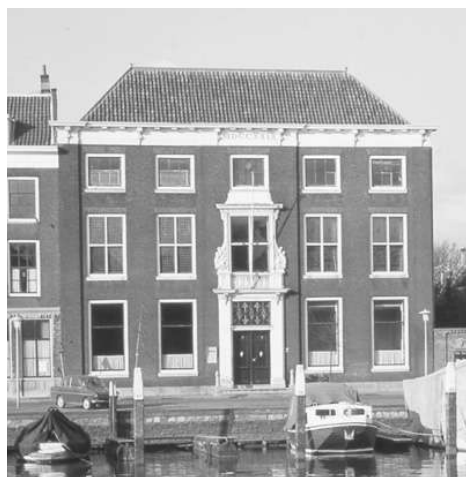
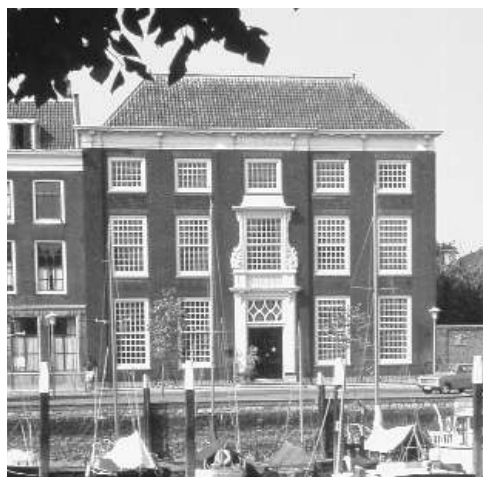
*Gevel van Museum Van Gijn voor en na de restauratie.*

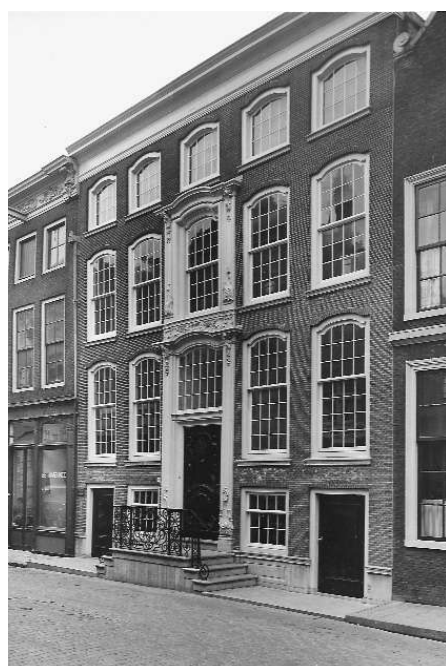
*Philgebouw Grotekerksbuurt - Tekening van de gevel vóór de restauratie en de gerestaureerde gevel.*
